Ing. Francesco Giosué

In riferimento al seminario “**LA SICUREZZA NELLA GESTIONE DEGLI IMPIANTI ELETTRICI NEI LUOGHI DI LAVORO**” si riportano di seguito alcuni casi reali d’infortuni avvenuti in ambienti di vita e di lavoro.

Descrizione dei luoghi derivante dall'accertamento tecnico del 13-06-2017

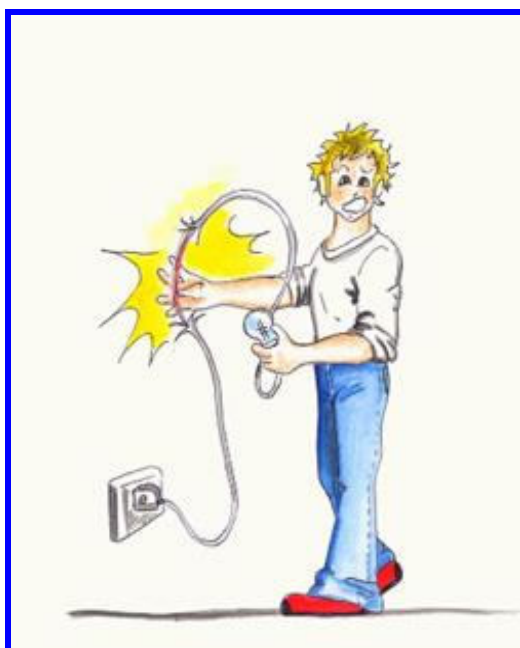
Dalle foto del cadavere si è evinto che il percorso della corrente elettrica è stato quello di **mano – braccio – cuore**. Infatti il palmo della mano destra presentava una leggera abrasione / coagulazione di forma circolare del diametro di 3 mm che indicava l'ingresso della scarica elettrica.

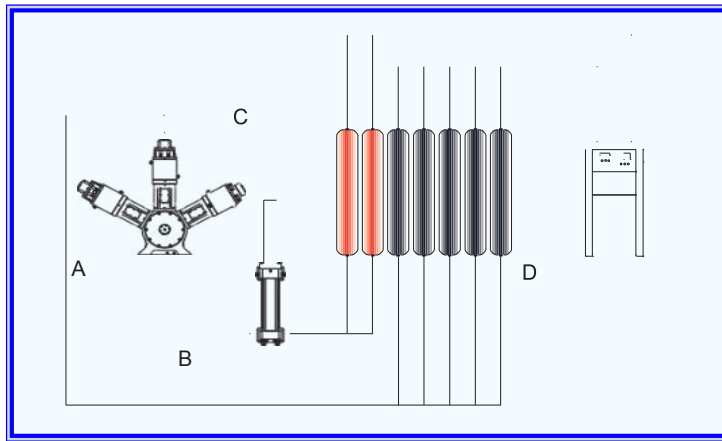
5. **Tubazione di adduzione** alle colonnine di erogazione
6. Una o più **Colonnine** di erogazione gas.

L'impianto inoltre si completa con un gruppo refrigeratore per il raffreddamento del gas compresso. Quest'ultima parte d'impianto, per il caso di che trattasi, può essere omessa dalla trattazione in quanto nulla ha a che fare con l'infortunio occorso.

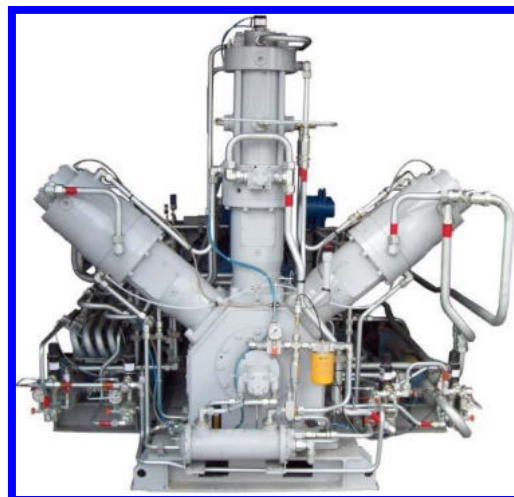
Compressore

Anche l'impianto ove è avvenuto il fatto è costituito dagli stessi elementi su descritti, cioè: Tubazione di aspirazione, **Compressore, Pacco Bombe**, Accessori, Tubazione di adduzione, Colonnine di erogazione. Si riportano, per una migliore esplicazione, foto riguardanti per l'appunto un compressore tipo, un pacco bombole ed una colonnina di erogazione.

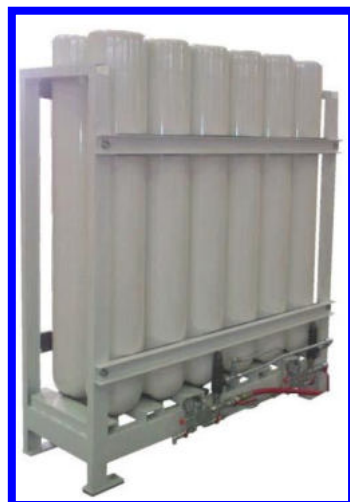
Pacco Bombe

Il pacco bombole è costituito da n° **14 bombole** (due file da **7** bombole) della capacità di circa **80 litri/Cad** (con un peso complessivo di circa **15 Q.li = 1500 Kg**)

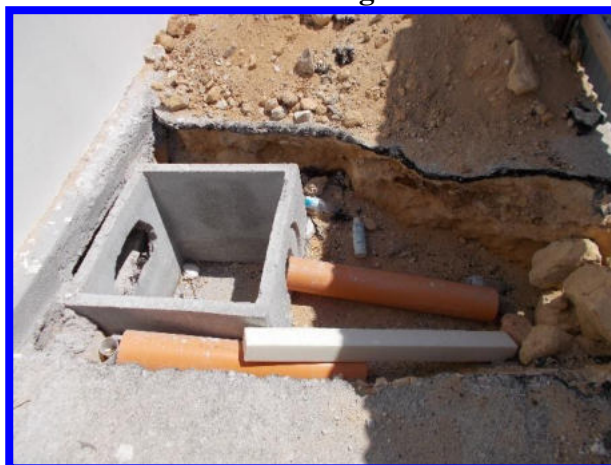
Pozzetto retrostante il corpo di fabbrica per il passaggio delle tubazioni di adduzione alle colonnine erogatrici.

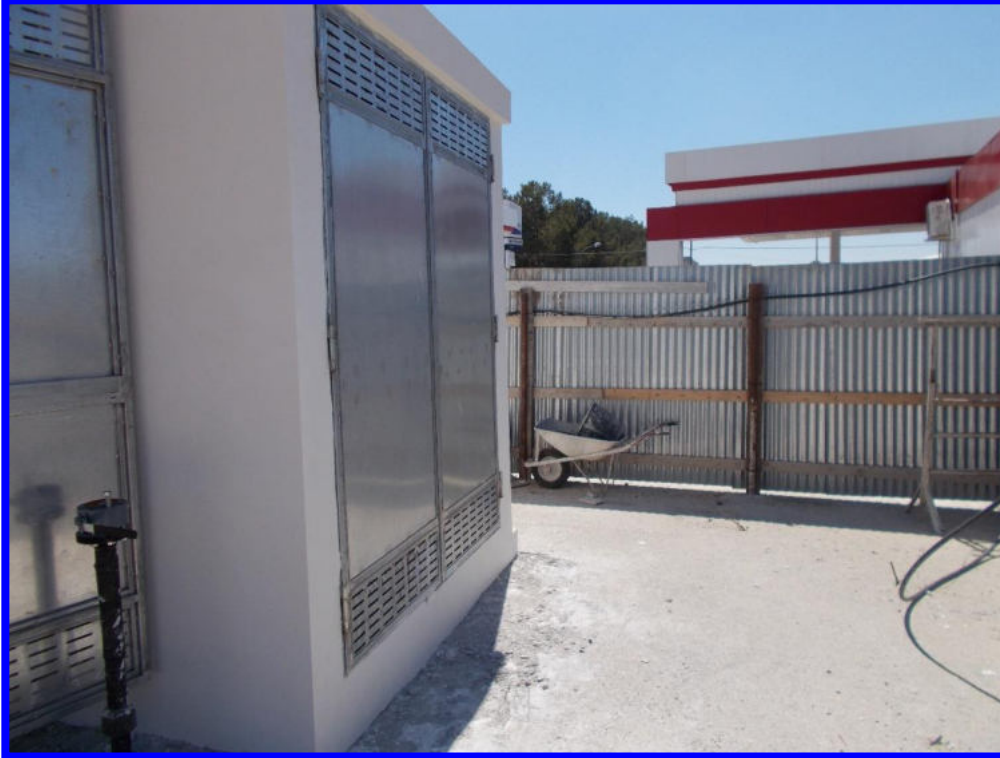
Lato destro del corpo di fabbrica con relativa porta di accesso al piccolo vano per l'installazione del gruppo di misura e tubazione di aspirazione gas proveniente dal metanodotto

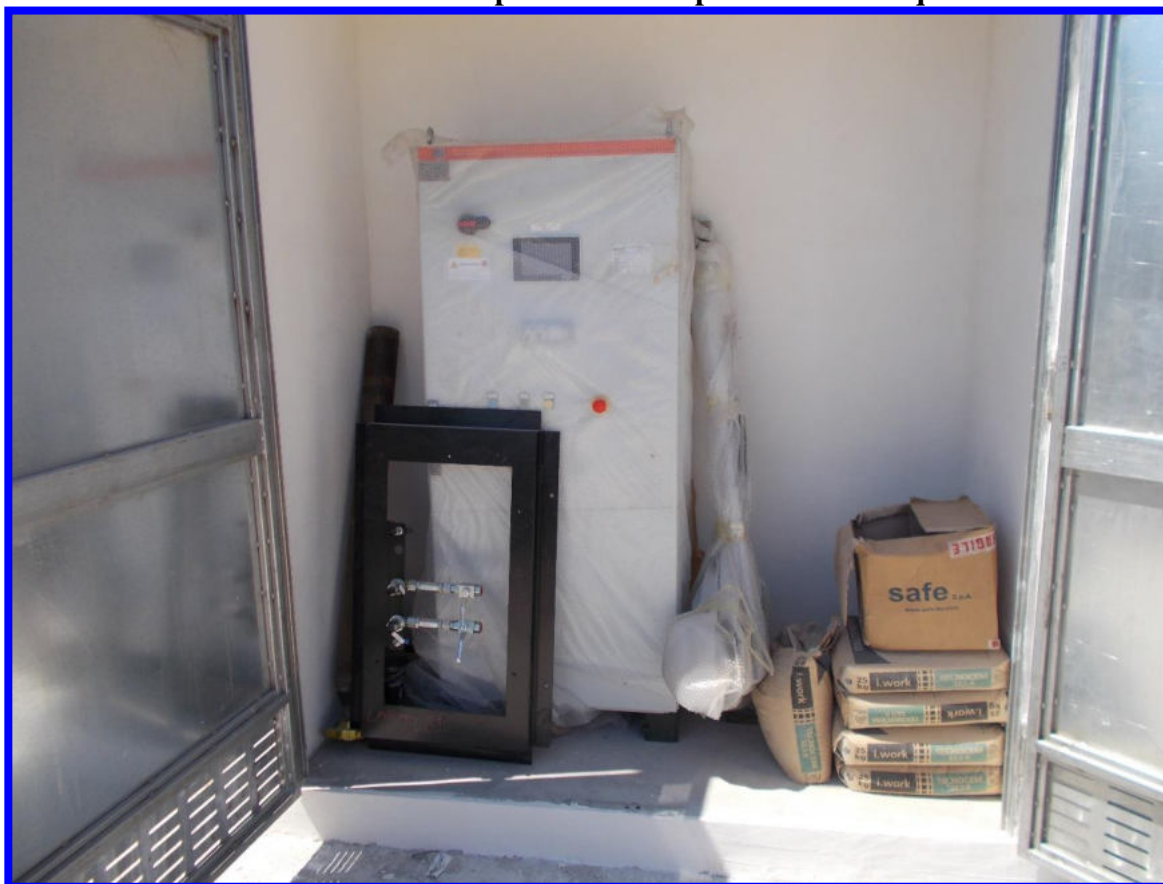
Piccolo vano lato sinistro del corpo di fabbrica per allocazione quadro elettrico

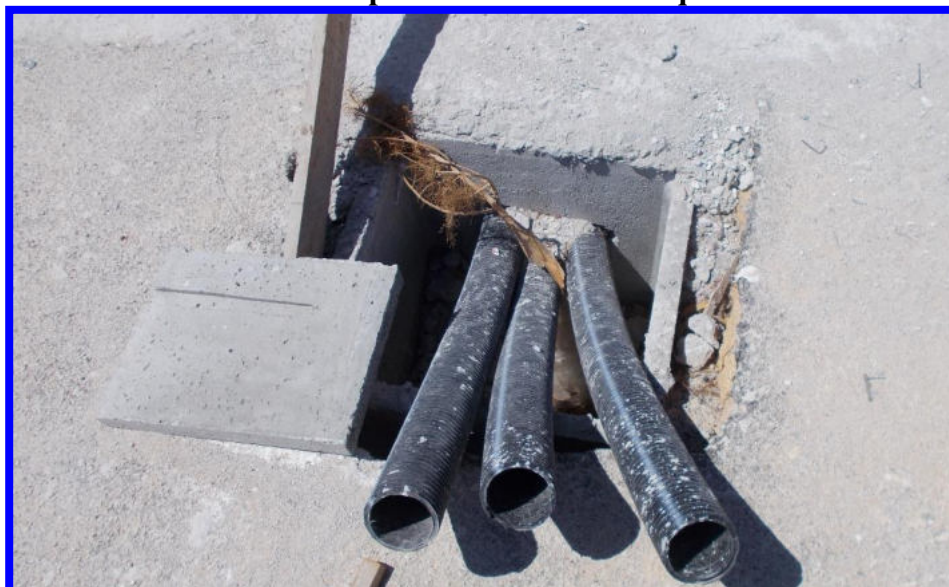
Pozzetto lato sinistro per alimentazione del quadro elettrico

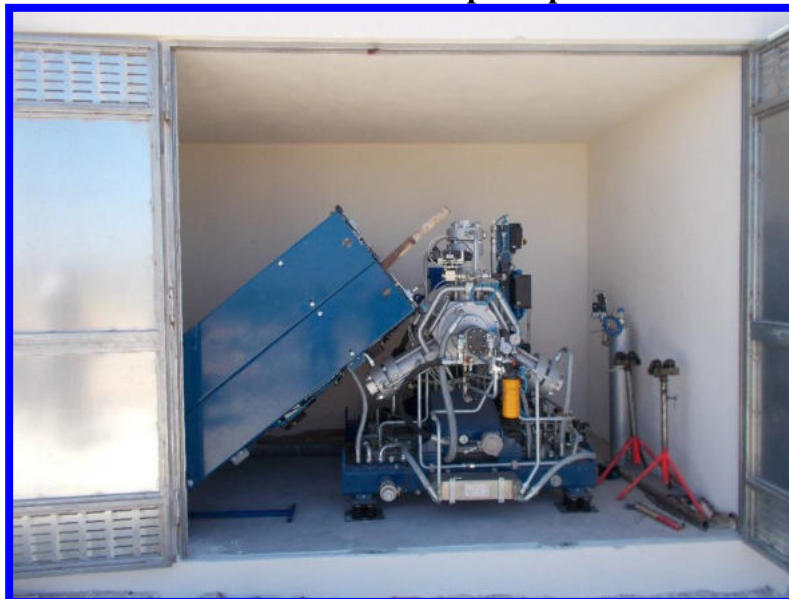
Vista frontale vano principale

Il piano di calpestio del **vano principale** si trova ad una quota dal piano di campagna di circa **25 cm**.

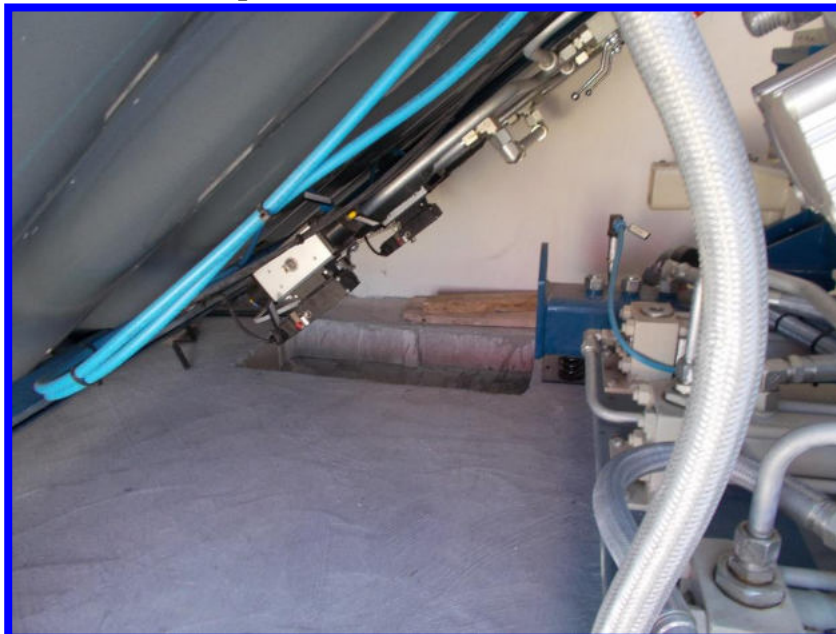
Vista della zona inferiore del pacco bombole addossato al lato sinistro del compressore

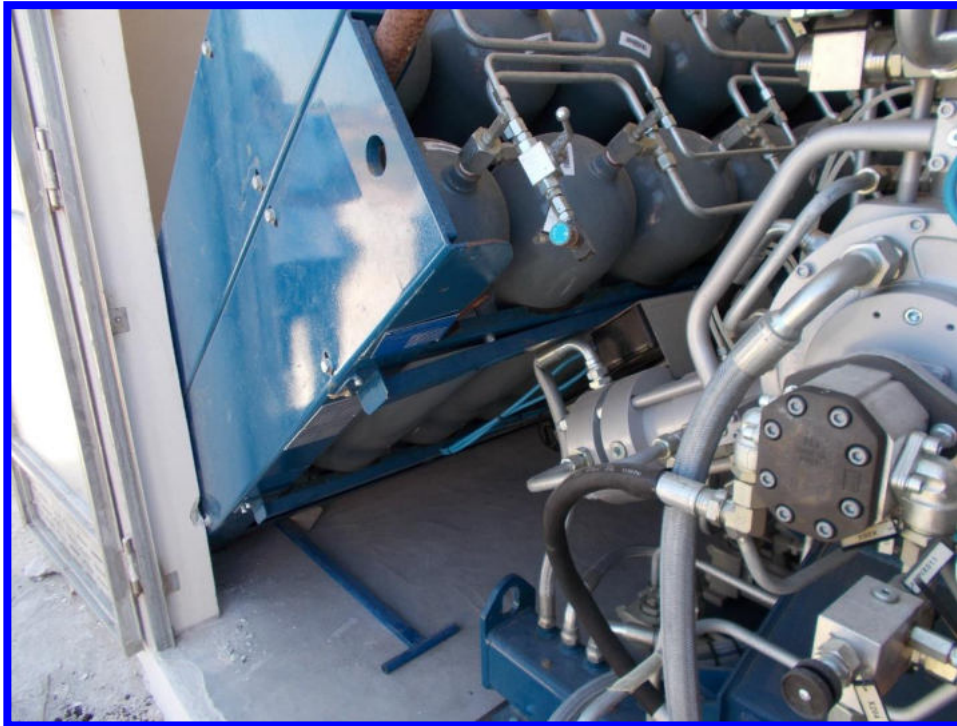
Parte anteriore

Vista lato superiore pacco bombole addossato al lato sinistro compressore

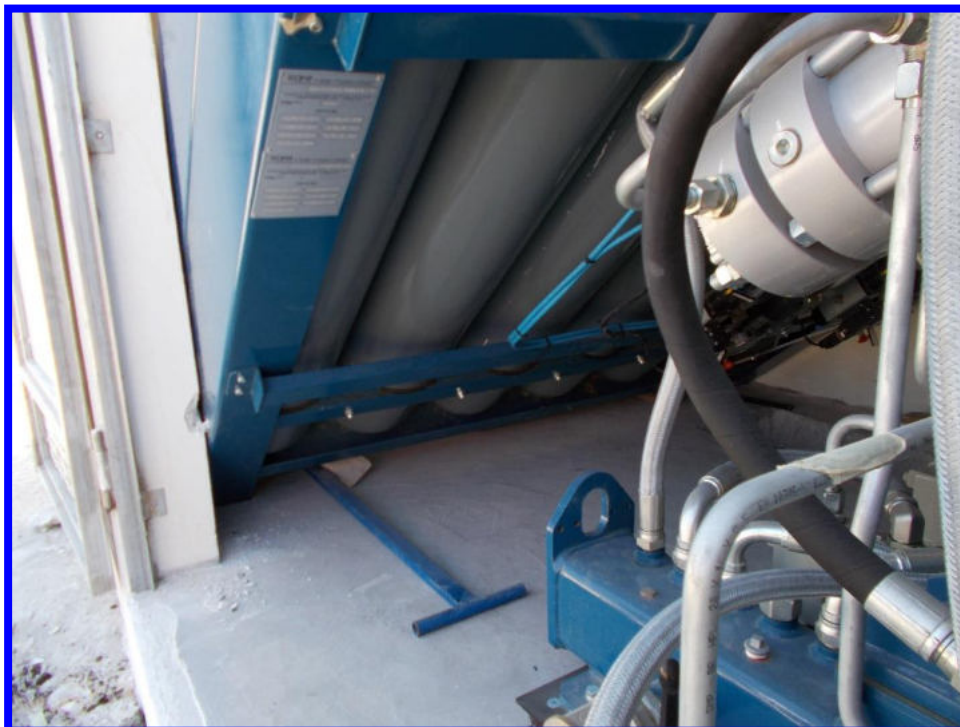
Vista dell'asta di manovra del carrellino a rulli

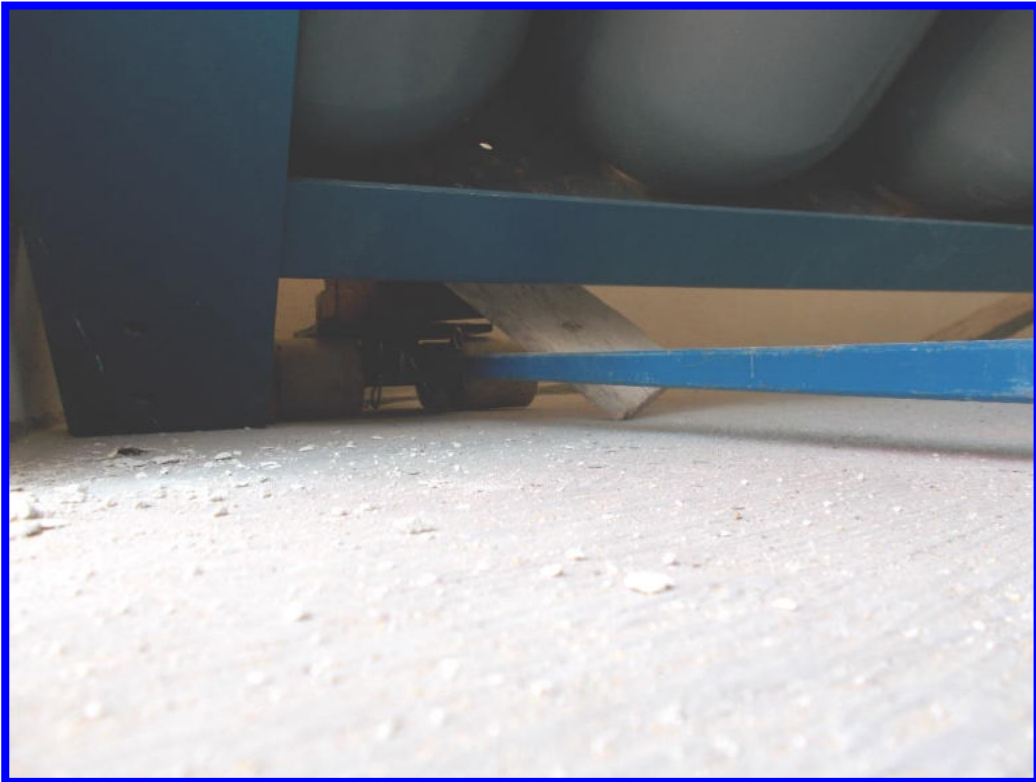
Vista del carrellino a rulli

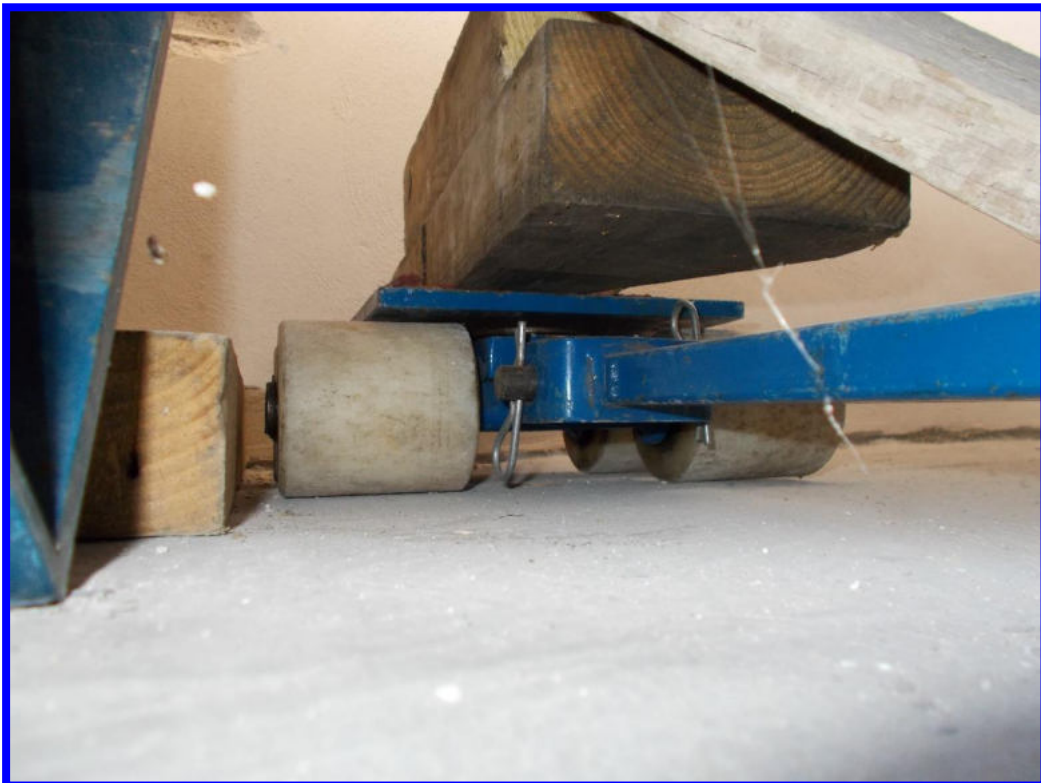
Particolare carrellino a rulli

In particolare si sottolinea che il carrellino a rulli **non era** posizionato in asse rispetto all'asse baricentrico (longitudinale e **soprattutto trasversale**) del pacco bombole ma era posizionato sul lato sinistro del pacco bombole ed in posizione **più avanti** rispetto alla mezzeria del pacco, (cioè più vicino alla parete retrostante) e per effetto di tale ultima circostanza **si produsse una coppia di forze tendente al ribaltamento del pacco bombole nel verso degli operai.**

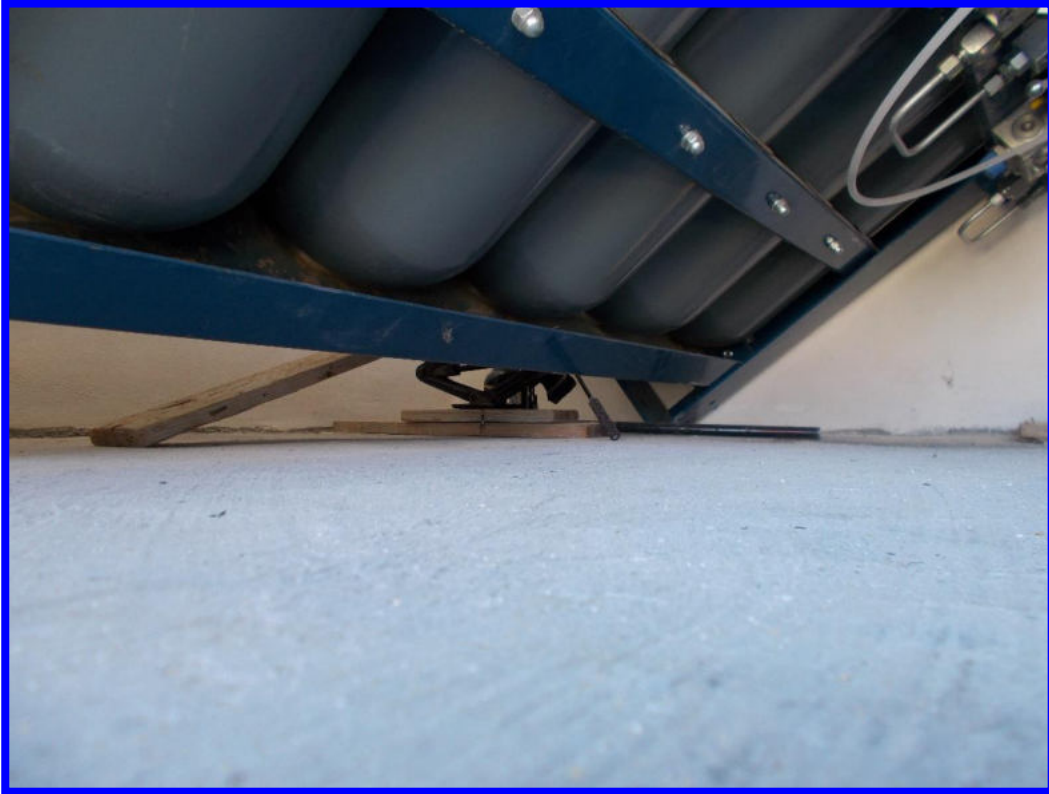
Crik per auto

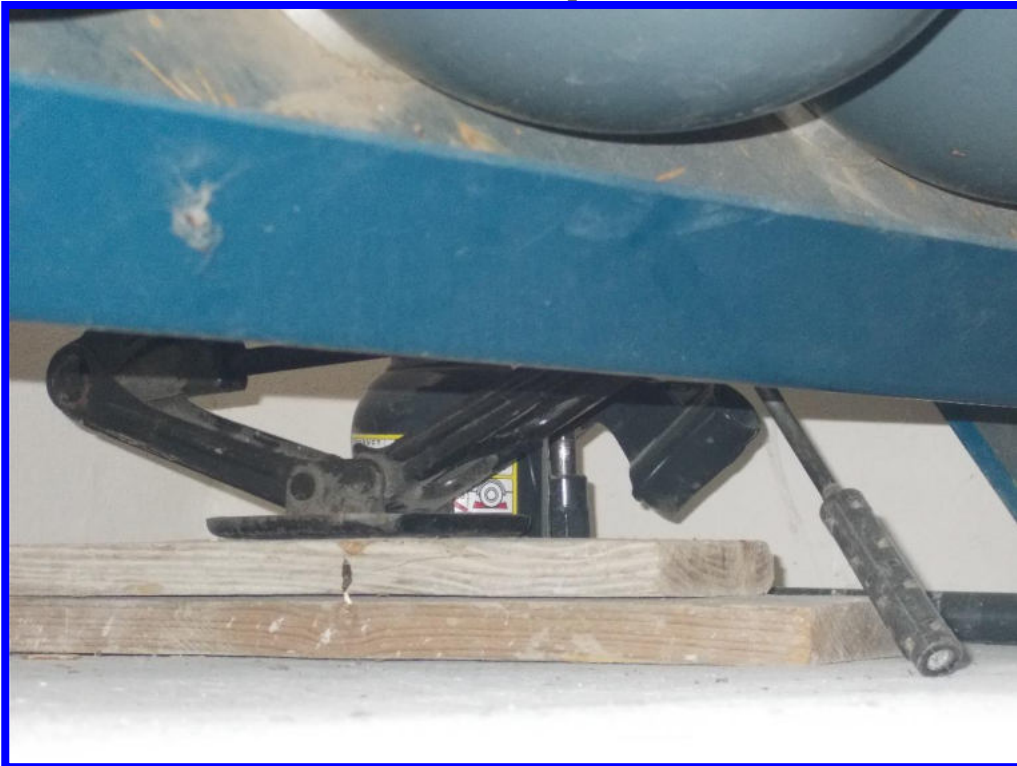
Particolare crik per auto

Inoltre, **per effetto della concomitante azione di sollevamento operata con il crik, essendo anch'esso posto oltre la mezzeria di base** (cioè più vicino alla parete retrostante che al fronte del pacco bombole) **si ebbe il conseguente ulteriore incremento della coppia ribaltante e ciò ha determinato le condizioni favorevoli all'incipit dell'atto di moto iniziale di un corpo a partire dallo stato di quiete, cioè il ribaltamento dell'intero pacco bombole sugli infortunati.**

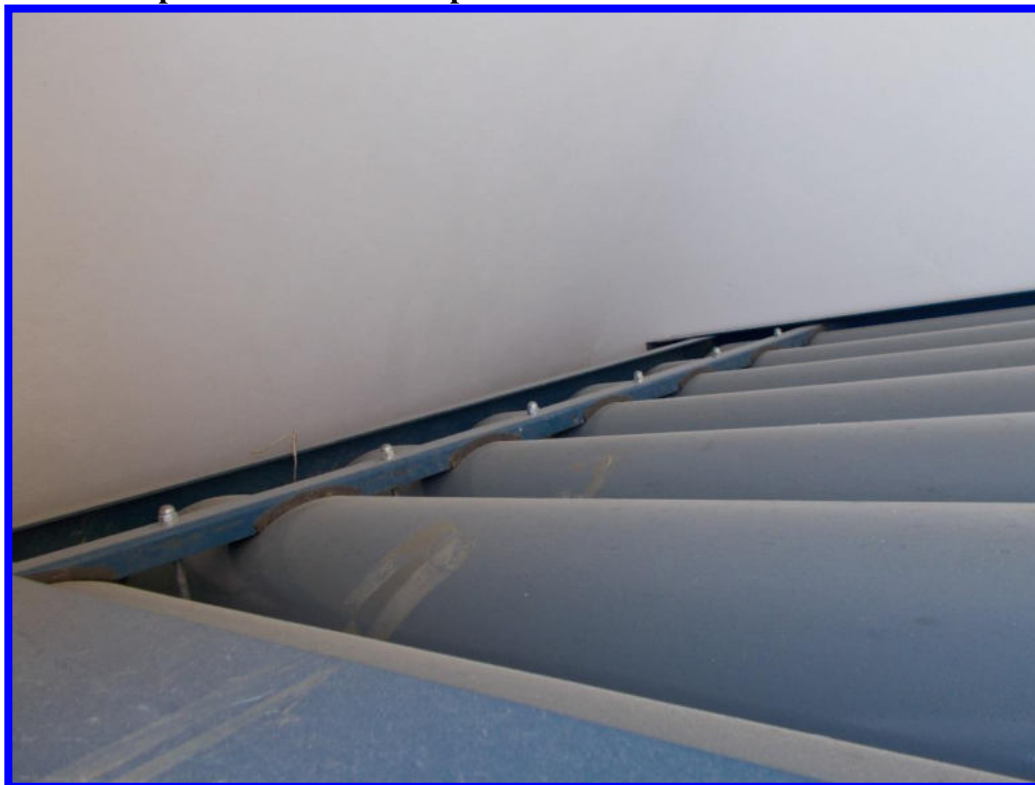
Vista retrostante pacco bombole. Lato parete su cui si doveva definitivamente addossare.

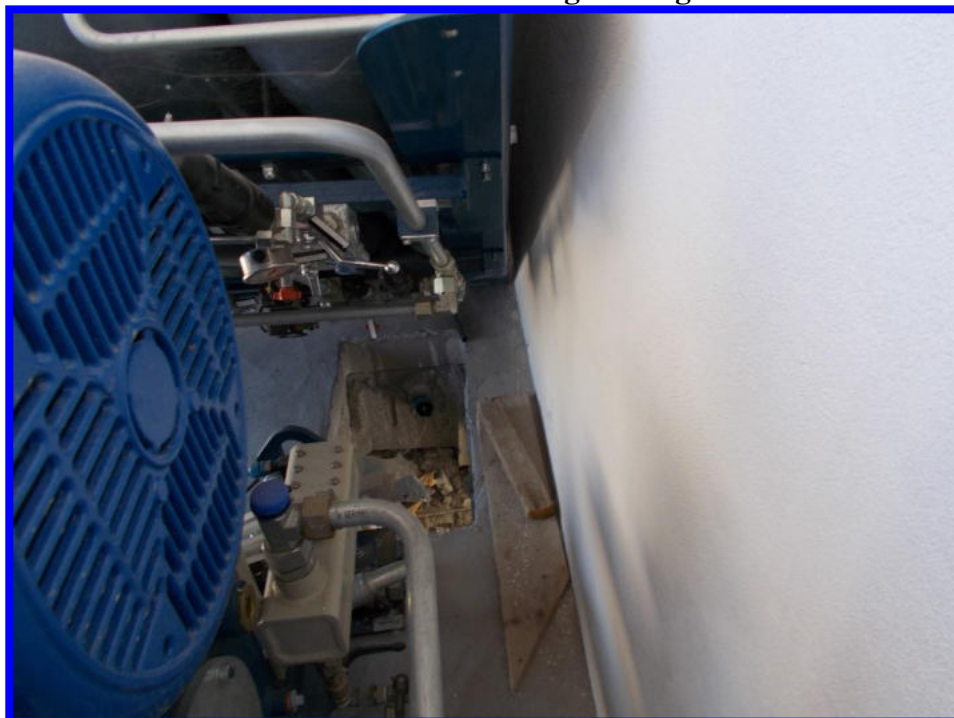
Vista della zona retrostante il compressore, dove si vede il pozzetto passaggio tubazioni di adduzione alle colonnine di erogazione gas metano

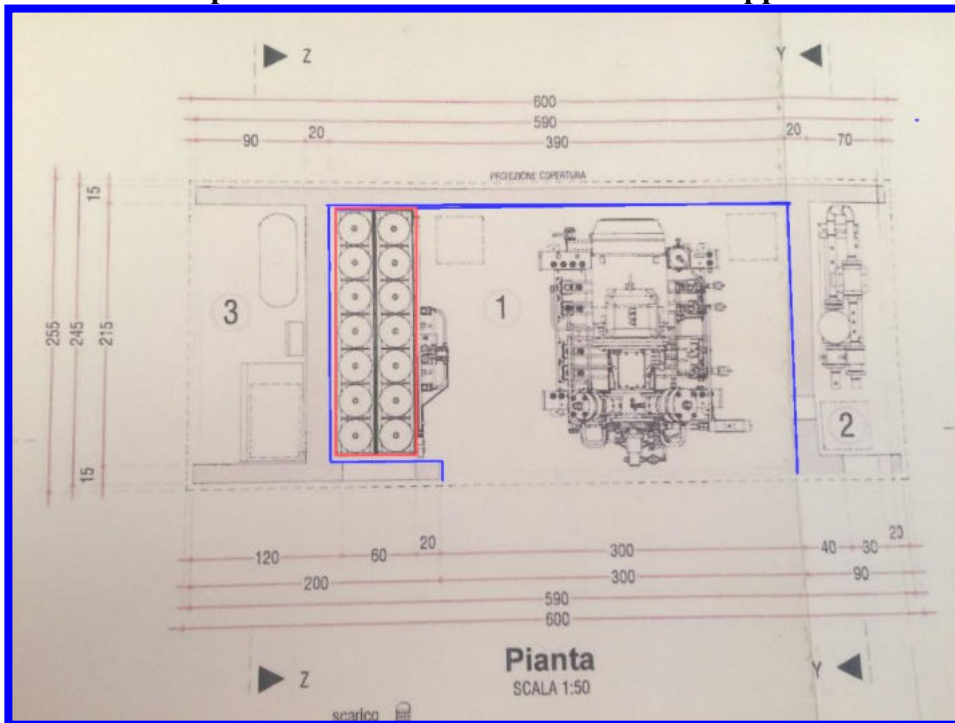
Pianta del corpo di fabbrica con l'inserimento delle apparecchiature

- 1 – Vano principale - Locale Compressore metano e stoccaggio bombole di smorzamento
- 2 – Locale Cabina di misura
- 3 – Locale quadro elettrico

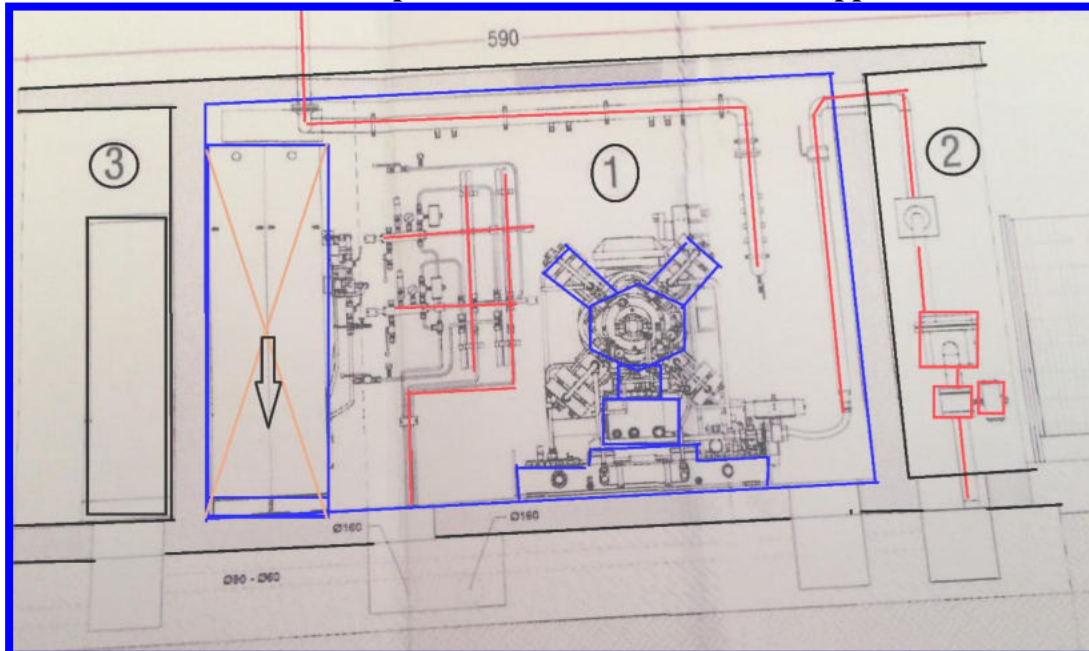
Sezione verticale del corpo di fabbrica con inserimento apparecchiature

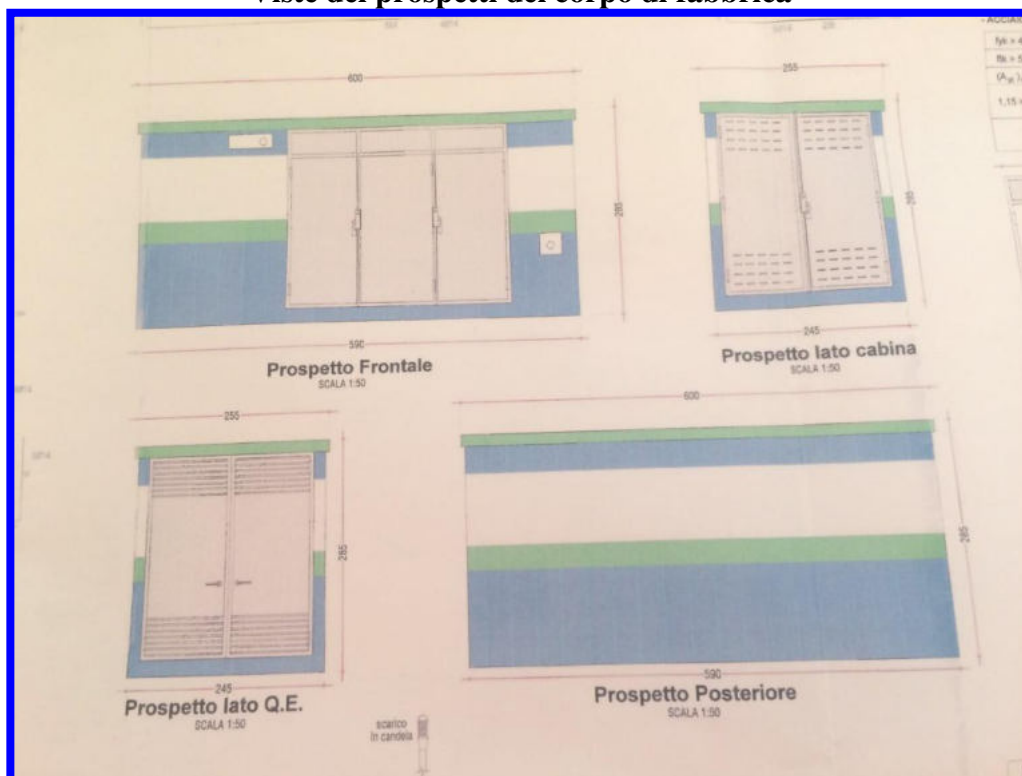
Viste dei prospetti del corpo di fabbrica

Si osserva la differente tipologia di porta d'ingresso al locale principale rispetto a quella riscontrata all'atto del sopralluogo. In particolare il progetto prevede un portone in acciaio zincato a **tre** ante. Inversamente quanto realizzato è un portone in acciaio zincato a **due** ante. Comunque ciò è indifferente per il caso di che trattasi.

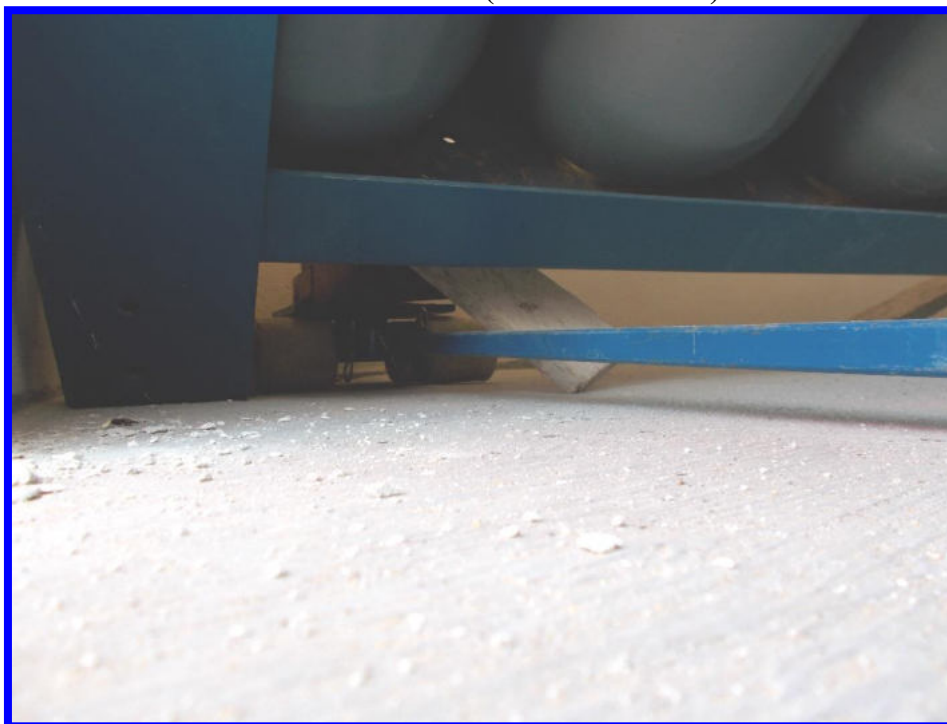
Carrellino a rulli (Carrello scivolo)

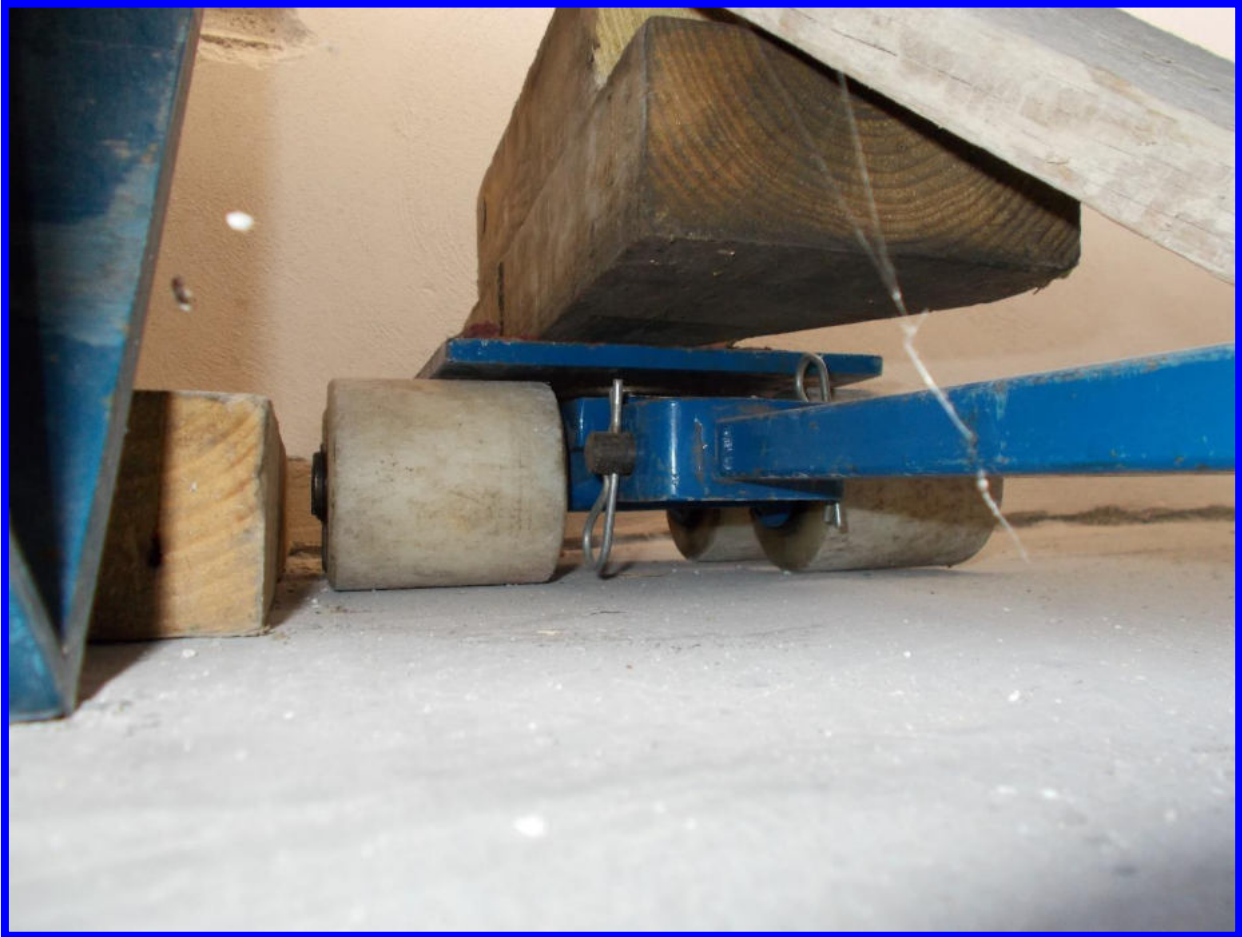
Particolare carrellino a rulli con tavole in legno

Per cui procedettero alla movimentazione del carico attraverso il predetto carrellino a rulli di base per portare il pacco bombole a ridosso della parete sinistra del vano principale. Indi sollevarono, probabilmente di circa un centimetro, il pacco bombole facendo ricorso ad un semplice [crik per auto](#) posto all'estremità destra del pacco ed in posizione [oltre la mezzeria trasversale della base](#) ([cioè più vicino alla parete retrostante che al fronte](#)) e ciò al fine di potere definitivamente sfilare il carrellino a rulli per poi riabbassare il crik e disimpegnarlo.

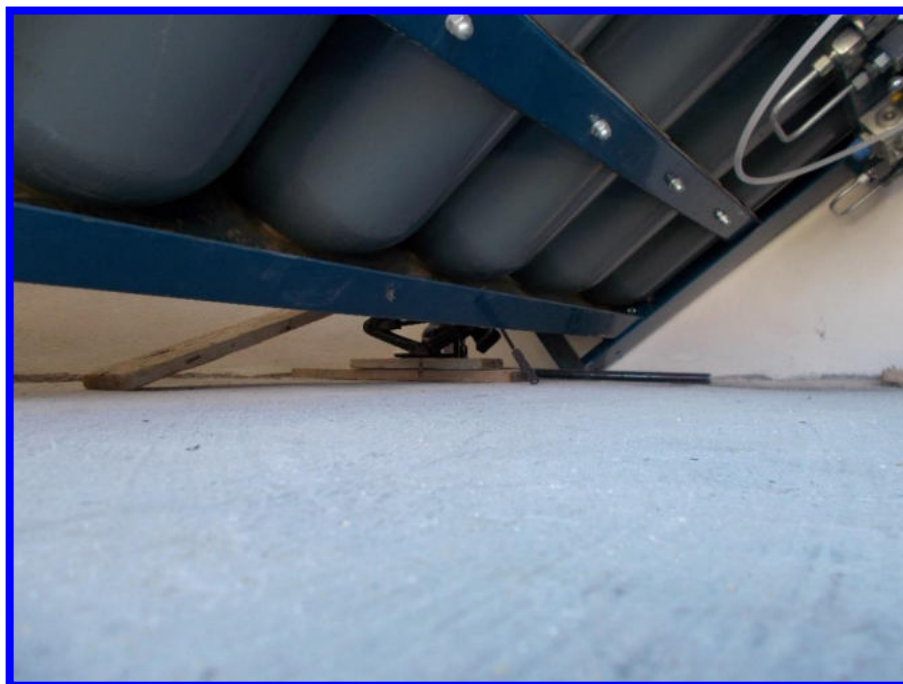
Posizione del crick – In basso a destra

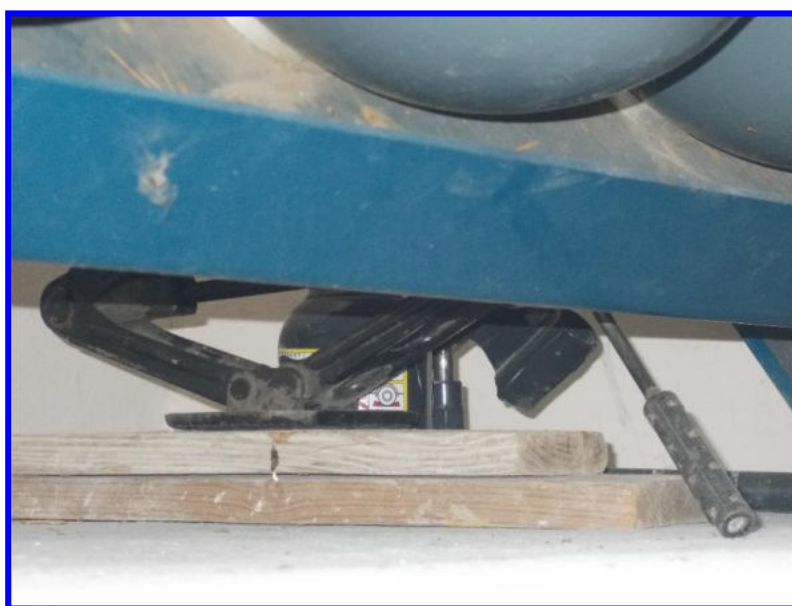
Particolare del posizionamento del crick all'estremità destra in basso del pacco bombole ed in posizione più vicina alla parete retrostante che al fronte del pacco bombole

Durante la fase di sollevamento, effettuata con il crick dal **Bianchi** che si trovava chinato in basso nella parte destra rispetto al pacco bombole, l'altro operaio sig. **Rossi** era posto in piedi di fronte al pacco bombole e teneva, con la sua mano destra la parte alta del pacco bombole e con la mano sinistra teneva l'asta di manovra (barra timoniera) del carrellino a rulli ed era pronto per procedere alla successiva estrazione del medesimo carrellino a rulli. In modo che dopo la sua estrazione, il **Bianchi** avrebbe potuto procedere a riabbassare il crick e lasciare il pacco bombole nella sua posizione definitiva.

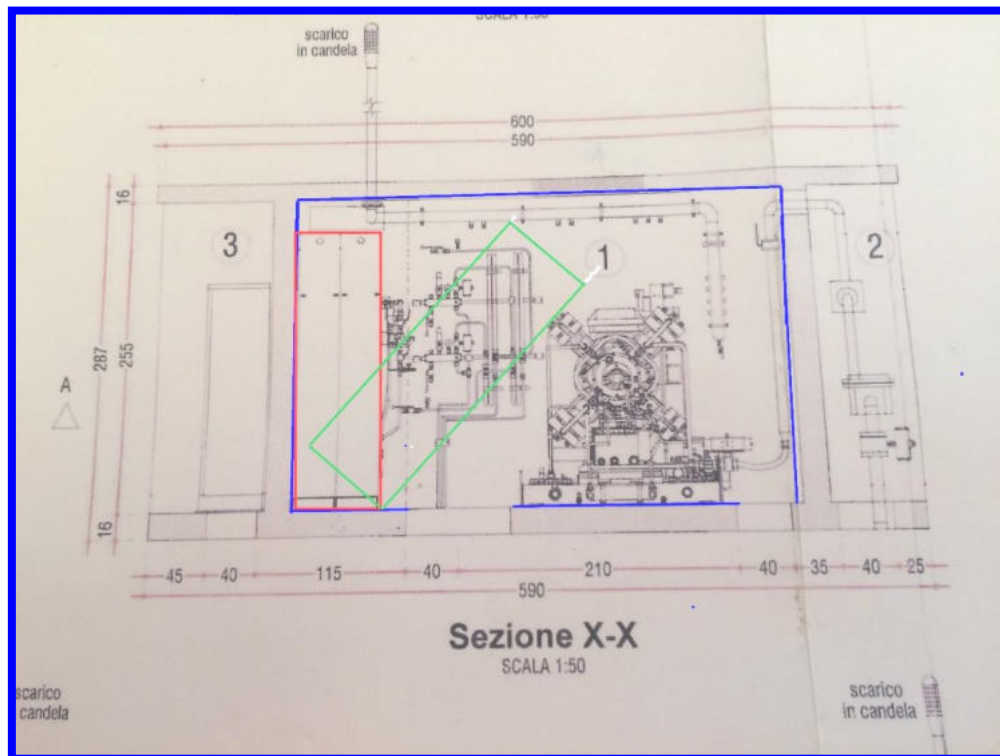
Se nonché, per effetto dell'innalzamento del pacco bombole per mezzo del crik si verificò il ribaltamento del medesimo nel verso degli operai causando lo schiacciamento mortale del sig. Rossi tra il pacco bombole ed il compressore ed il ferimento del Bianchi.

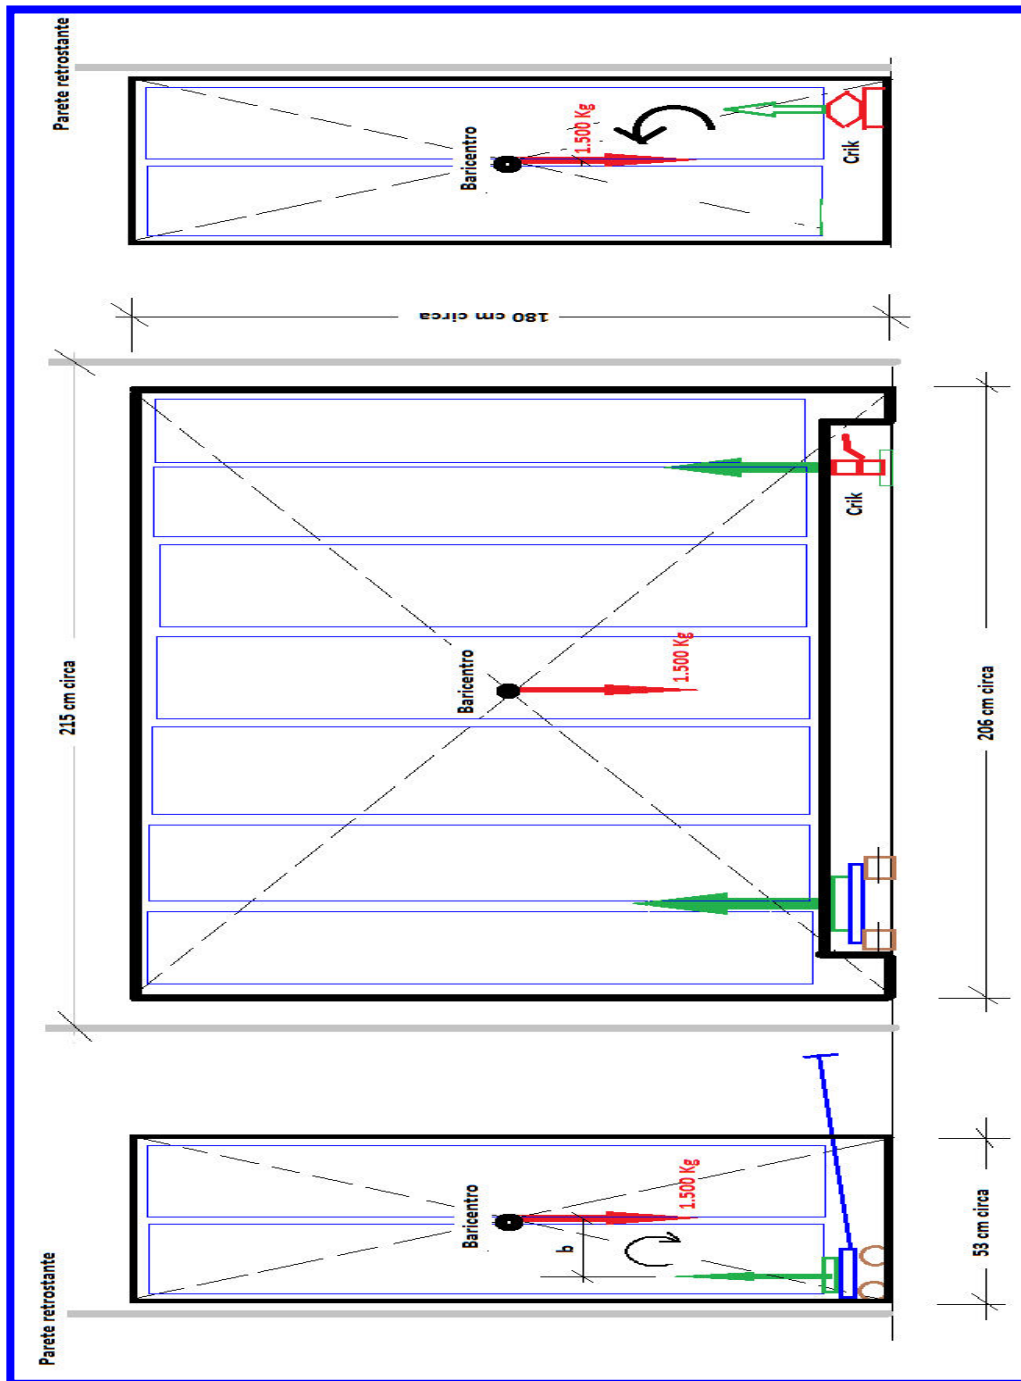
Da tale schema si vede che la forza peso del pacco bombole passa ovviamente per il baricentro dello stesso (Centro di gravità – Centro del sistema di forze costituito da tutte le singole forze peso di ciascuna piccola massa in cui si può idealmente suddividere l'intera massa del pacco bombole).

Azioni statiche sul pacco bombole per effetto della posizione del carrellino e del crik

Come si può facilmente vedere, l'asse baricentrico è ovviamente centrale sia nel senso **longitudinale** che in quello **trasversale** del pacco bombole. Ossia è quell'asse che passa per il punto d'intersezione delle **due diagonali** che si spiccano dai vertici opposti del pacco. (Dal vertice inferiore frontale sinistro a quello superiore retrostante destro e dal vertice inferiore frontale destro a quello superiore retrostante sinistro)

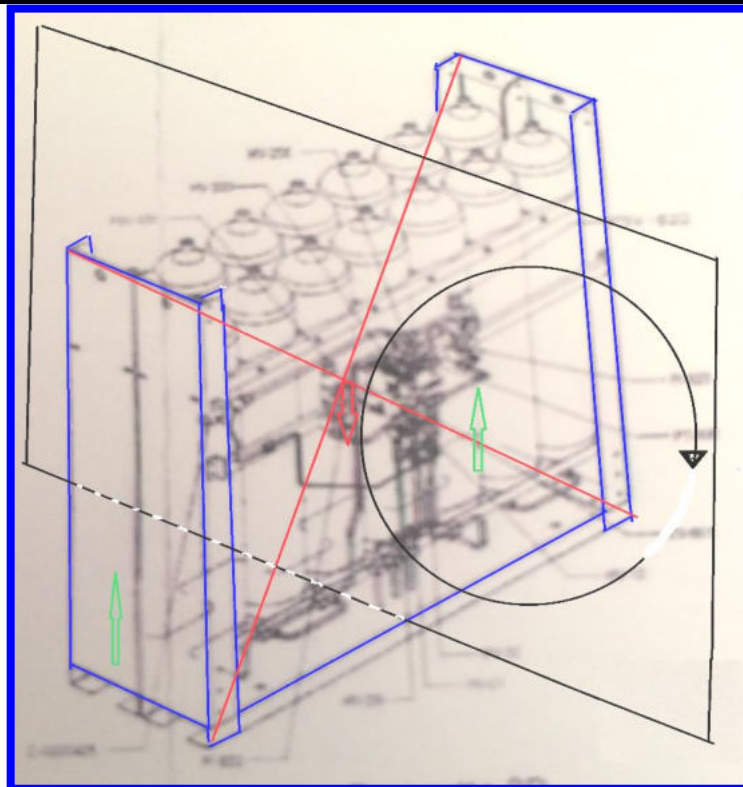
Schema spaziale da cui si evince la formazione della coppia di ribaltamento giacente su di un piano verticale trasversale al piano frontale del pacco bombole

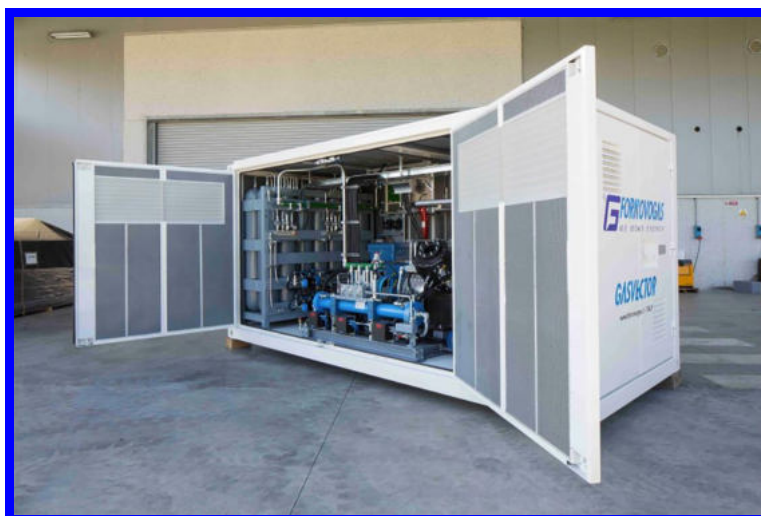
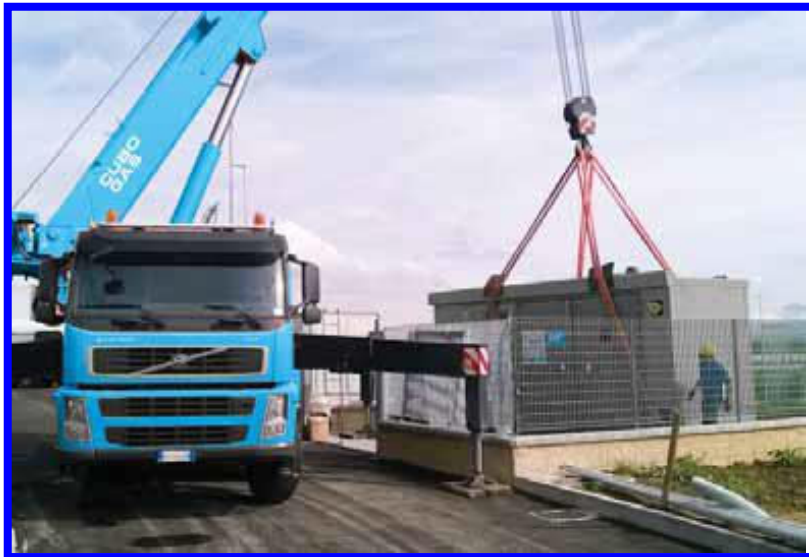
Per una migliore esplicazione si riporta un esempio di **container pre-cablato (unicum)** che porta al suo interno tutto quanto occorrente.

In tal caso, i lavori d'ingegneria civile da effettuare in cantiere sono una semplice platea (piastra - basamento) in cemento armato su cui poggiare il box pre-cablato (Container) ed effettuare gli scavi per i pozzetti e per le linee di aspirazione ed adduzione nonché i collegamenti relativi e montare infine le colonnine.

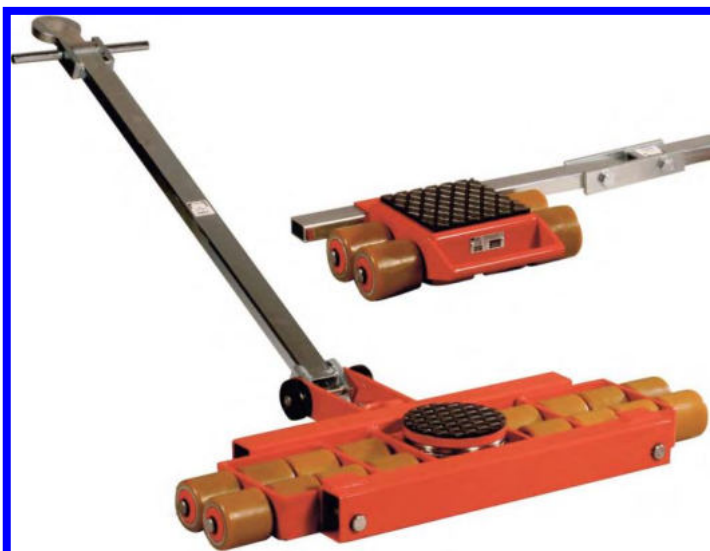
Carrello scivolo

Il carrello scivolo non è altro che un semplice carrello in genere di forma rettangolare in pianta, ma ne esistono di altre forme (triangolare per esempio) costruito in acciaio e dotato di un certo numero di ruote (scivoli) le quali possono poi essere di diverso materiale (plastiche dure, acciaio per carichi particolarmente pesanti). E' munito altresì di **barra timoniera** in acciaio, nonché di apposito **piattello circolare** di appoggio del carico da trasportare.

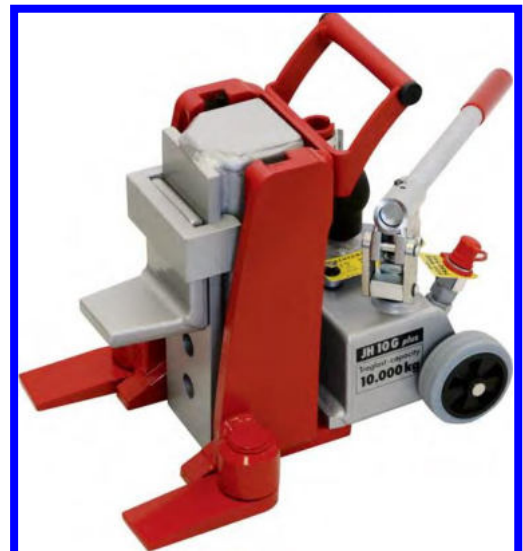
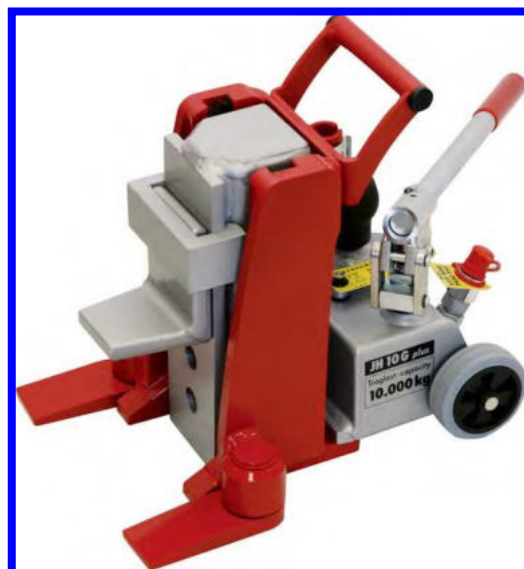
Martinetto idraulico

I **martinetti idraulici** sono semplici sollevatori idraulici che per mezzo dell'azionamento a mano della leva (quella con il manico rosso) effettua l'innalzamento del risalto (unghia di colore grigio) sollevando pesi di notevole entità.
