Ing. Francesco Giosué

In riferimento al seminario “**LA SICUREZZA NELLA GESTIONE DEGLI IMPIANTI ELETTRICI NEI LUOGHI DI LAVORO**” si riportano di seguito alcuni casi reali d’infortuni avvenuti in ambienti di vita e di lavoro.

Descrizione dei luoghi derivante dall'accertamento tecnico del 13-06-2017

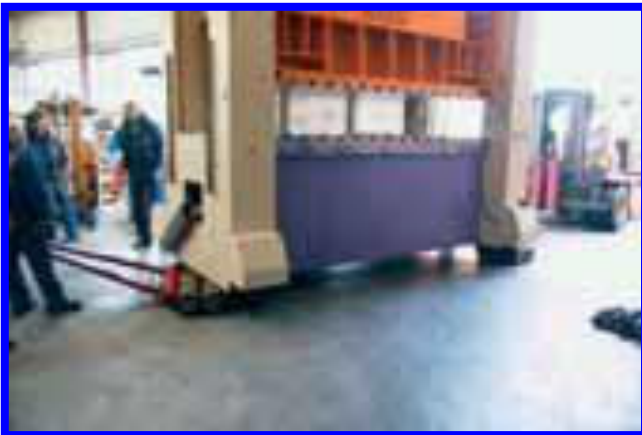
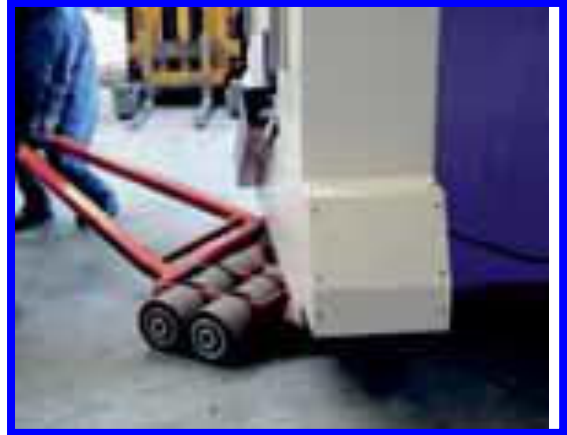
Esempi di utilizzazione del carrello scivolo per carichi pesanti (Pressa meccanica di diverse tonnellate)

- **Carrelli scivolo** (sinonimi: **Pattini a rulli**, **Carrelli a rulli**) simili a quello utilizzato dalla ditta esecutrice, **ma più ampio e stabile** e **posto in posizione baricentrica** (longitudinale e soprattutto **trasversale**).
- **Martinetti idraulici**.

L'azione di sollevamento, preliminare all'introduzione del carrello, viene realizzata utilizzando appositi **martinetti idraulici** atti per l'appunto a sollevare ed abbassare il carico. Con l'azione combinata del martinetto idraulico che solleva il carico (attraverso la sua unghia di sollevamento) e del carrello scivolo è possibile movimentare carichi di parecchie tonnellate.

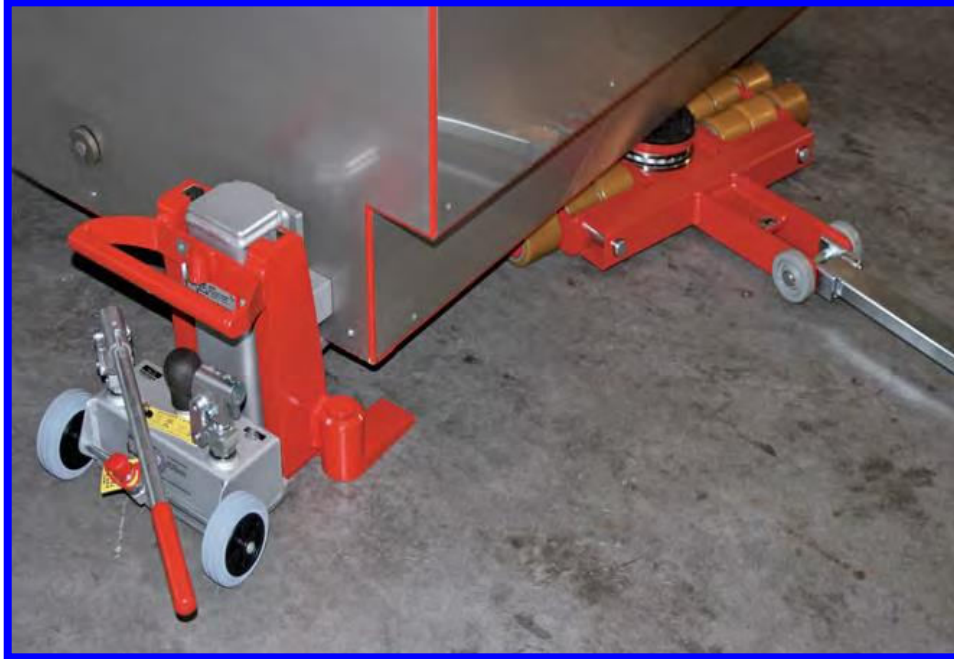
Foto che esplica l'impegno dell'unghia di sollevamento del martinetto ed il successivo inserimento del carrello scivolo.

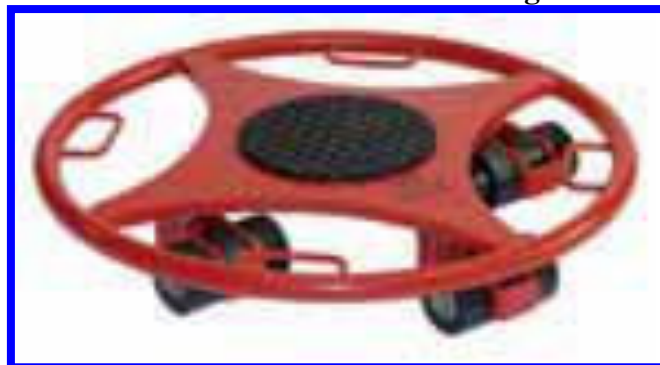
Carrello scivolo di forma circolare girevole

La possibilità della rotazione del carico, dovuta alla presenza del piattello su cuscinetti, è necessaria, come per il caso in questione, al fine di poter **accostare il pacco bombole alla parete** oppure genericamente allorquando deve effettuarsi uno spostamento di parecchi metri da un ambiente ad un altro passando per un corridoio ed evitare ostacoli.
