«*Soluzioni innovative per la difesa del suolo
e la prevenzione del dissesto idrogeologico*»

*Opere di difesa passiva a protezione di zone
urbanizzate esistenti e relativi interventi di
manutenzione - il caso dei Rotoli*

Prof. Ing. Fabio Cafiso

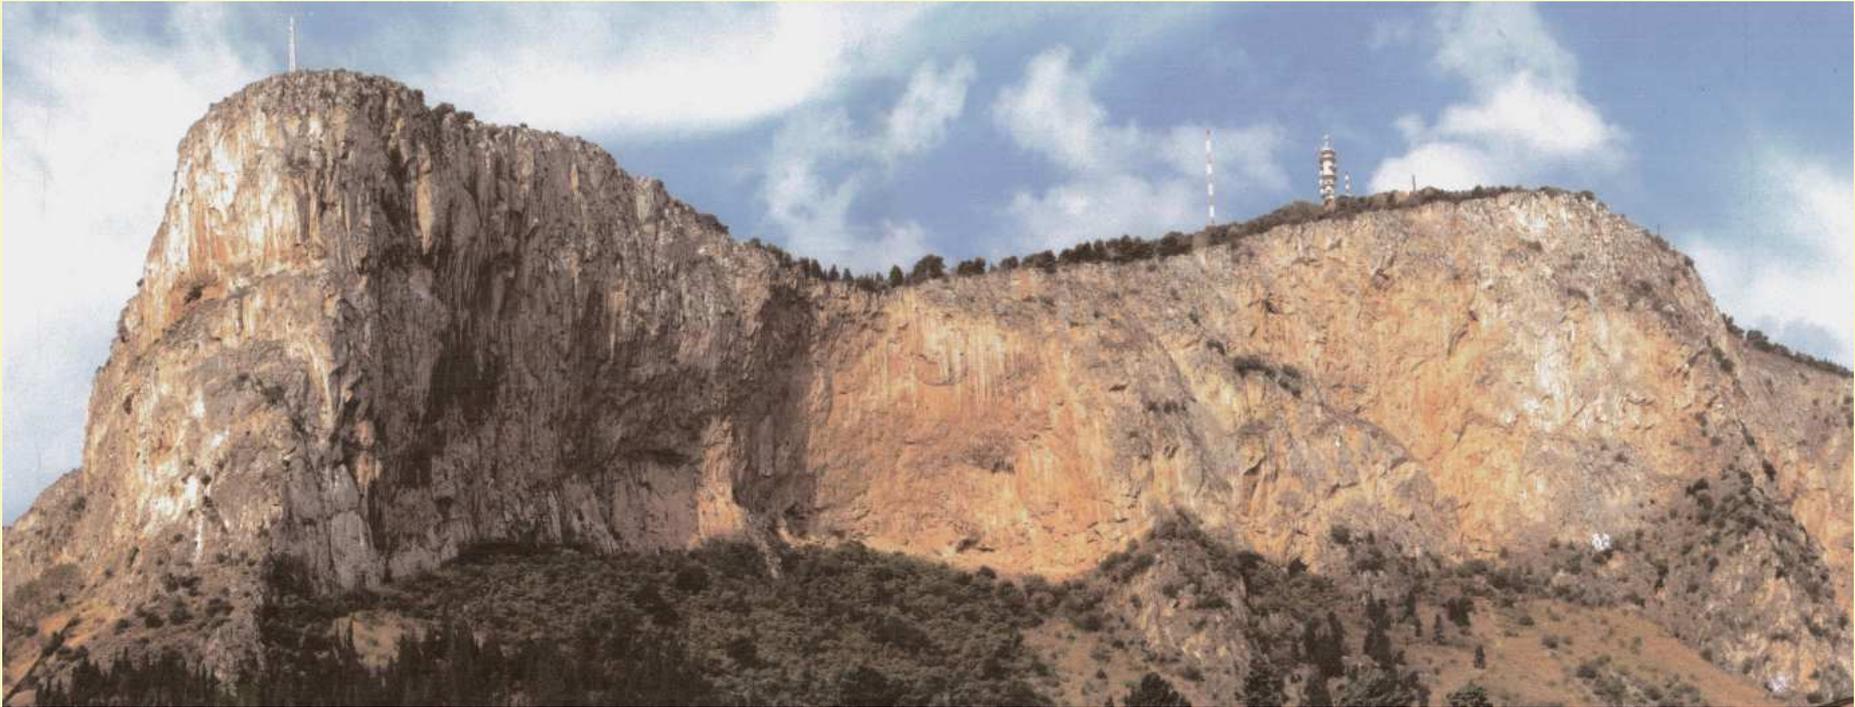
Costoni carbonatici incombenti sul cimitero dei Rotoli, solcati da n°4 famiglie di discontinuità, che si estendono per uno sviluppo di circa 1 km con altezze di oltre 200 m, dai quali sono spesso avvenuti crolli, i più recenti nel 2001, 2002, 2007 e 2012

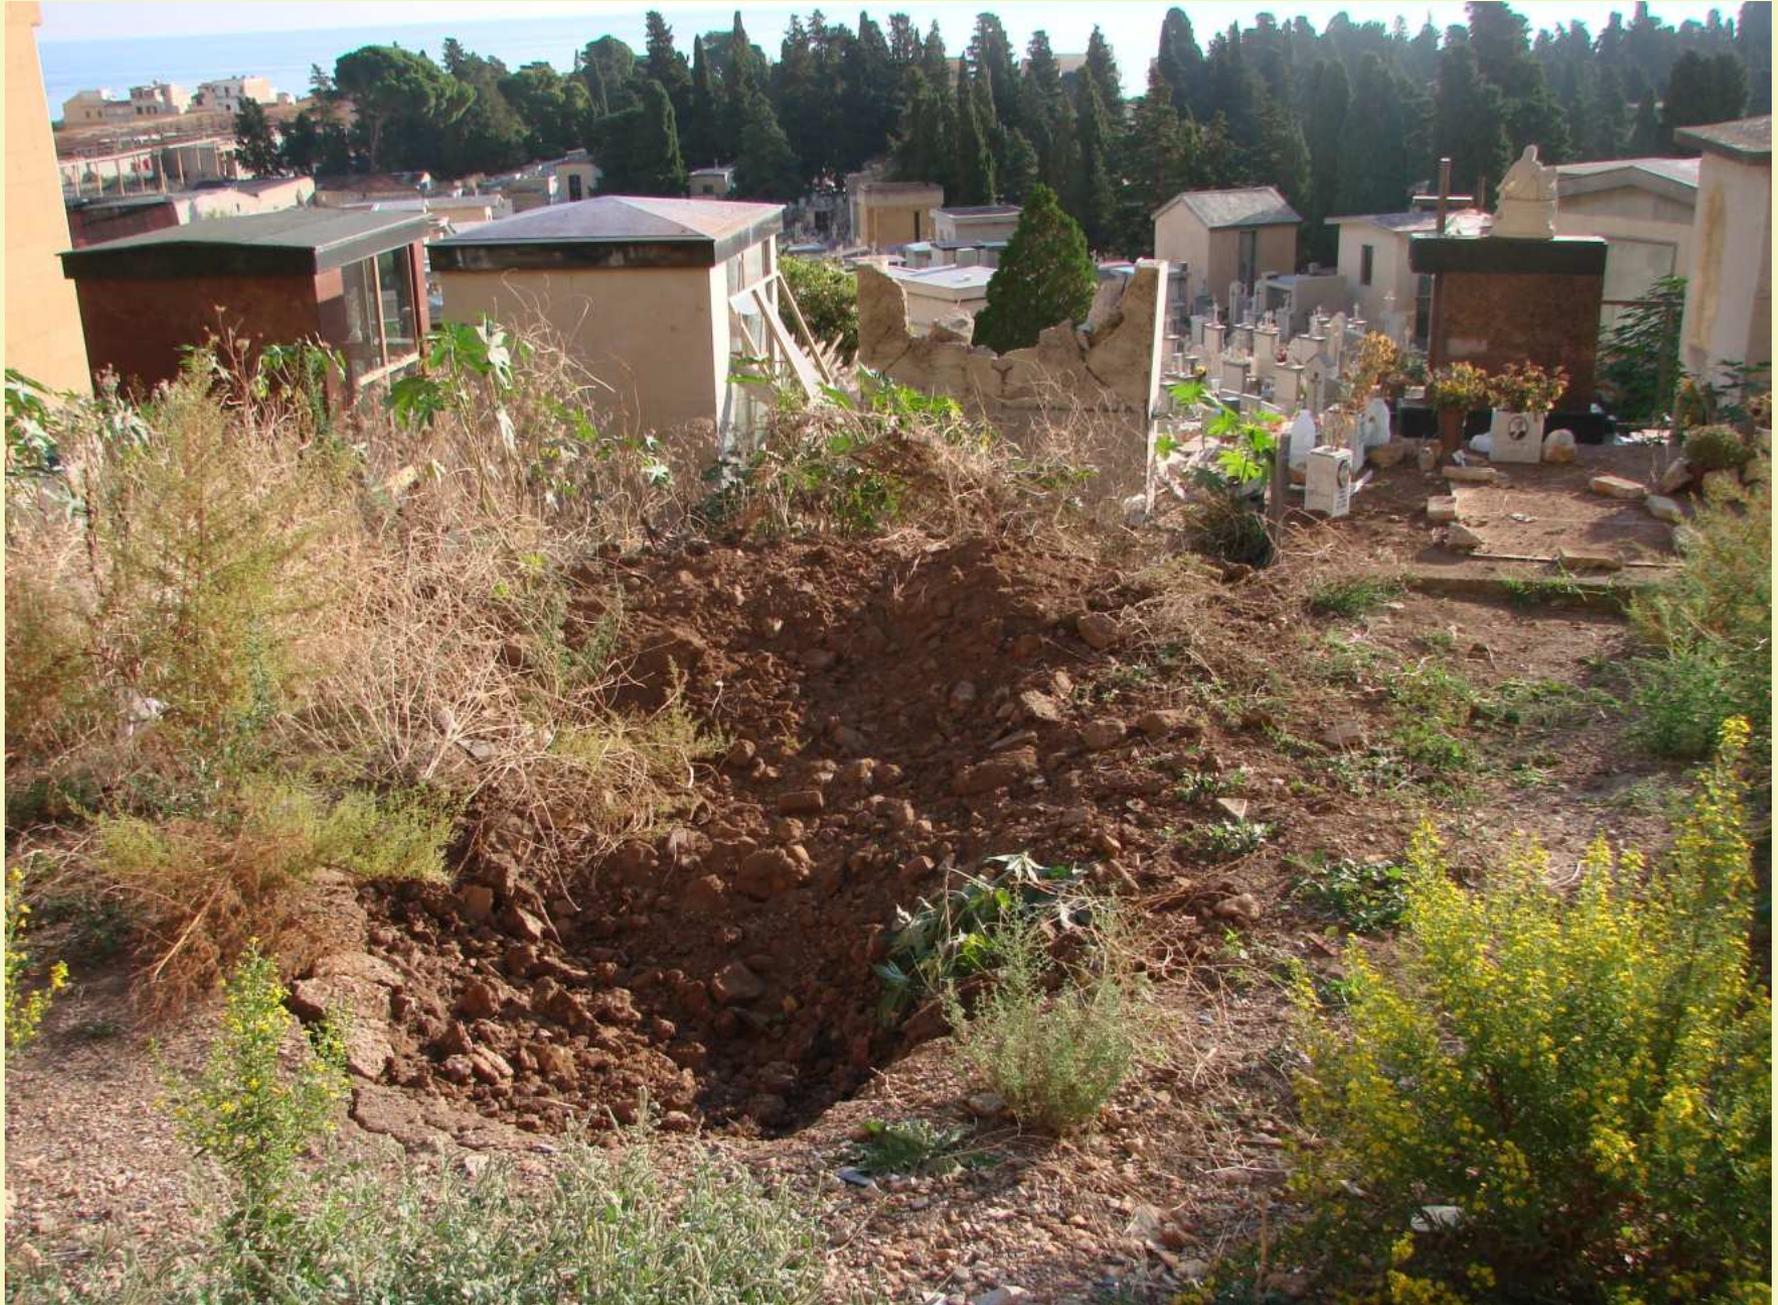
Crollo del 9 ottobre 2012

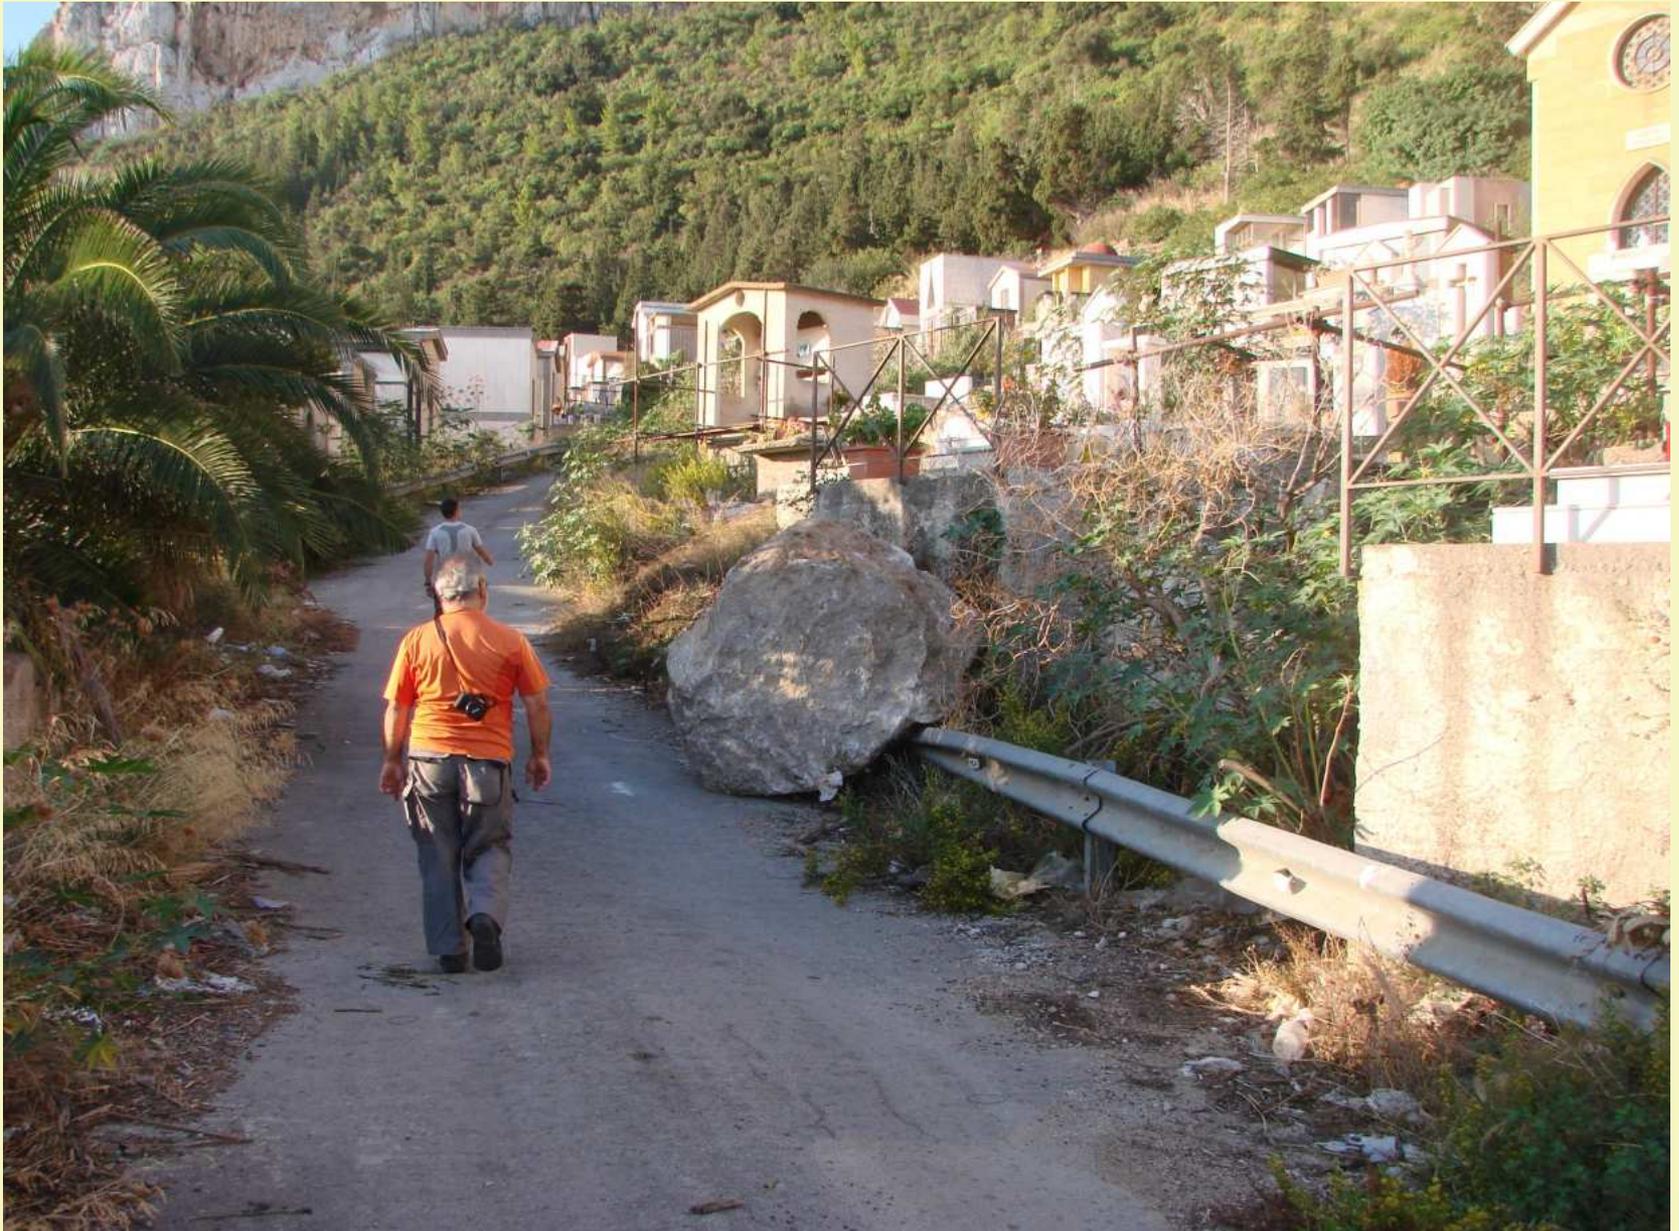
Crollo del 9 ottobre 2012

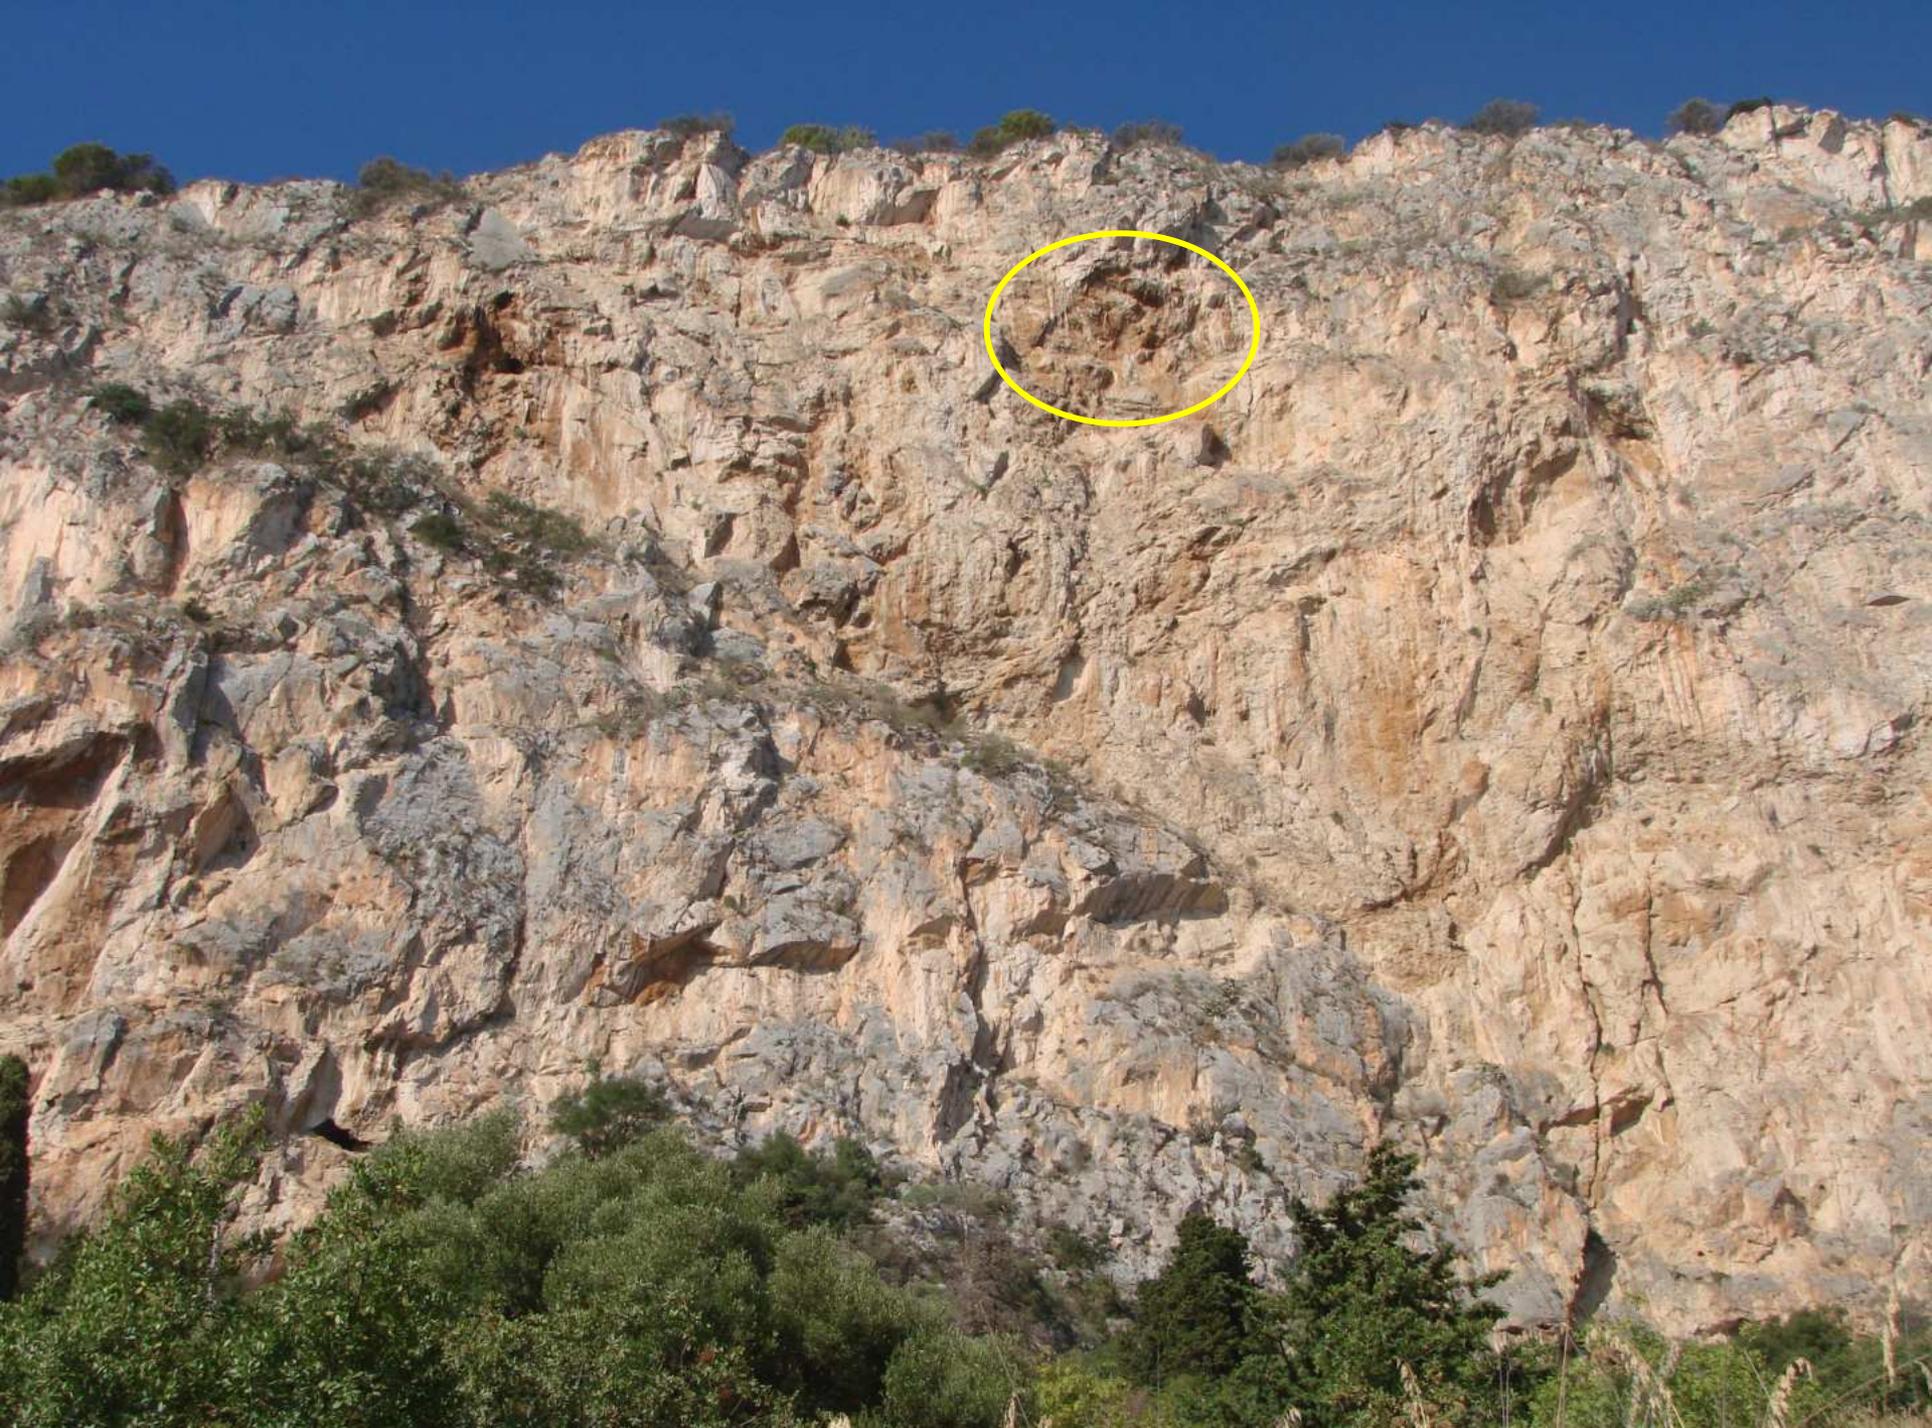
*Nicchia di
distacco*

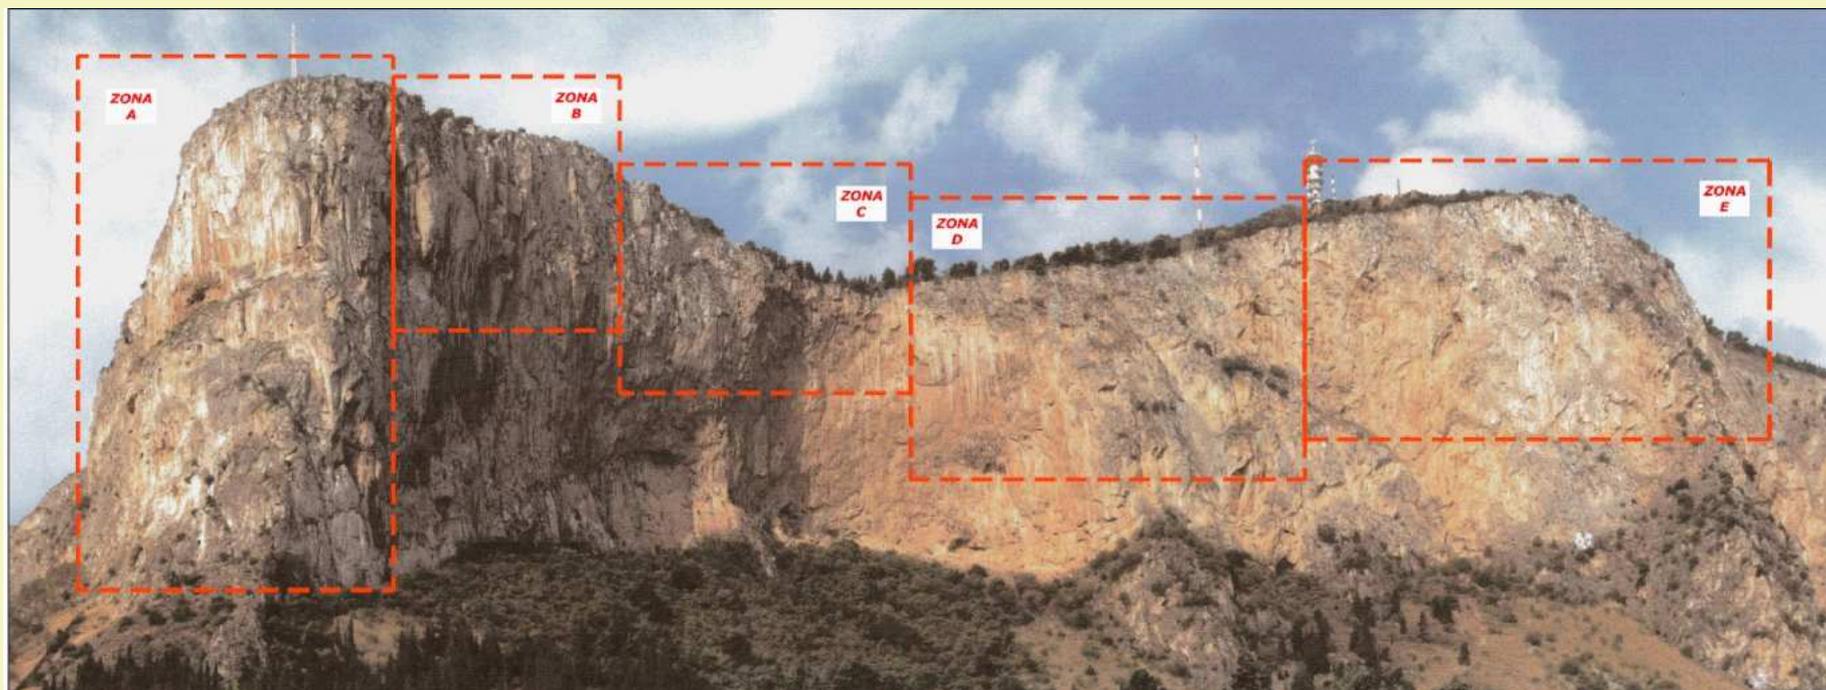
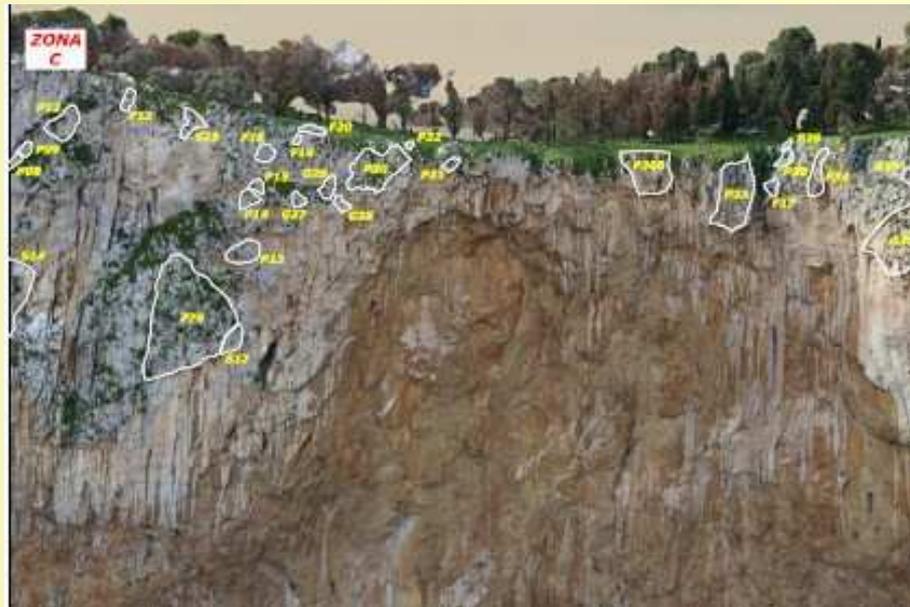
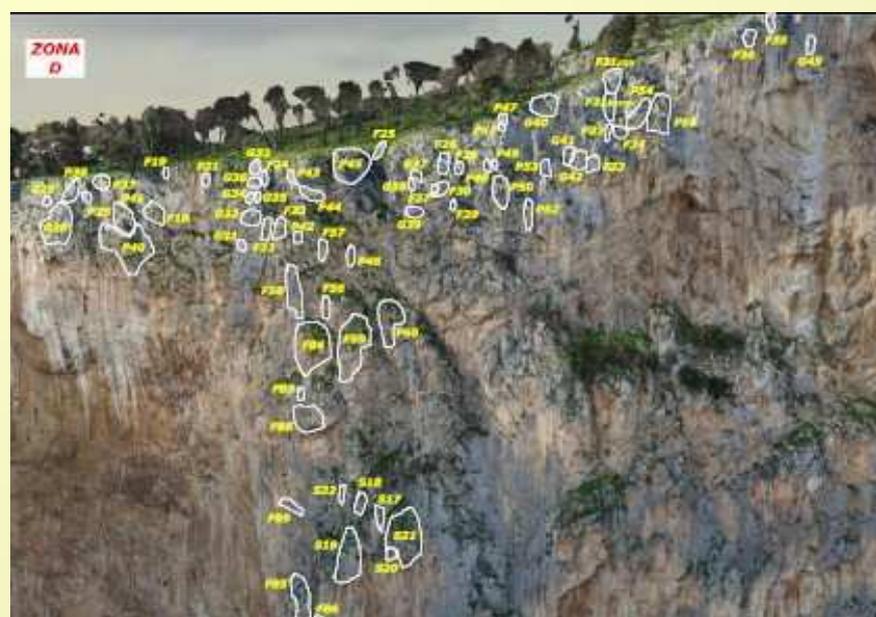
Rilievo con il drone e ispezioni dirette dei fronti lapidei

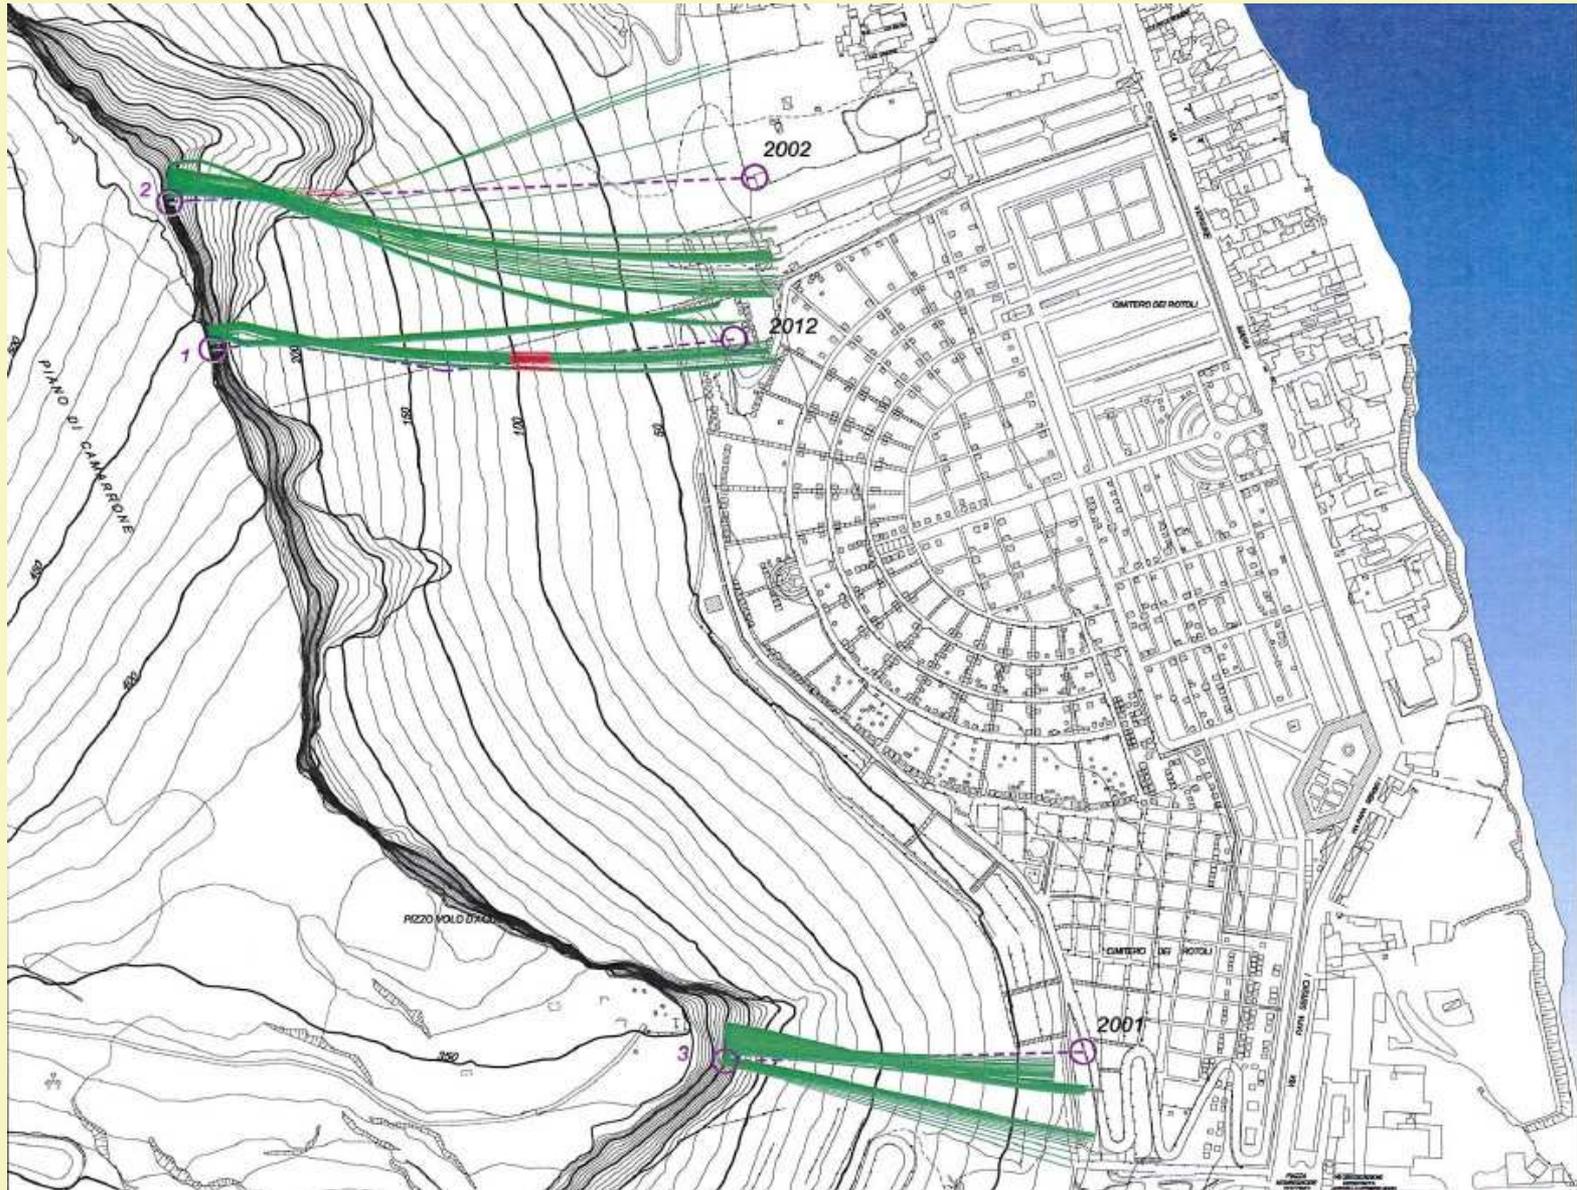
Analisi delle traiettorie dei massi - Risultati della back-analysis

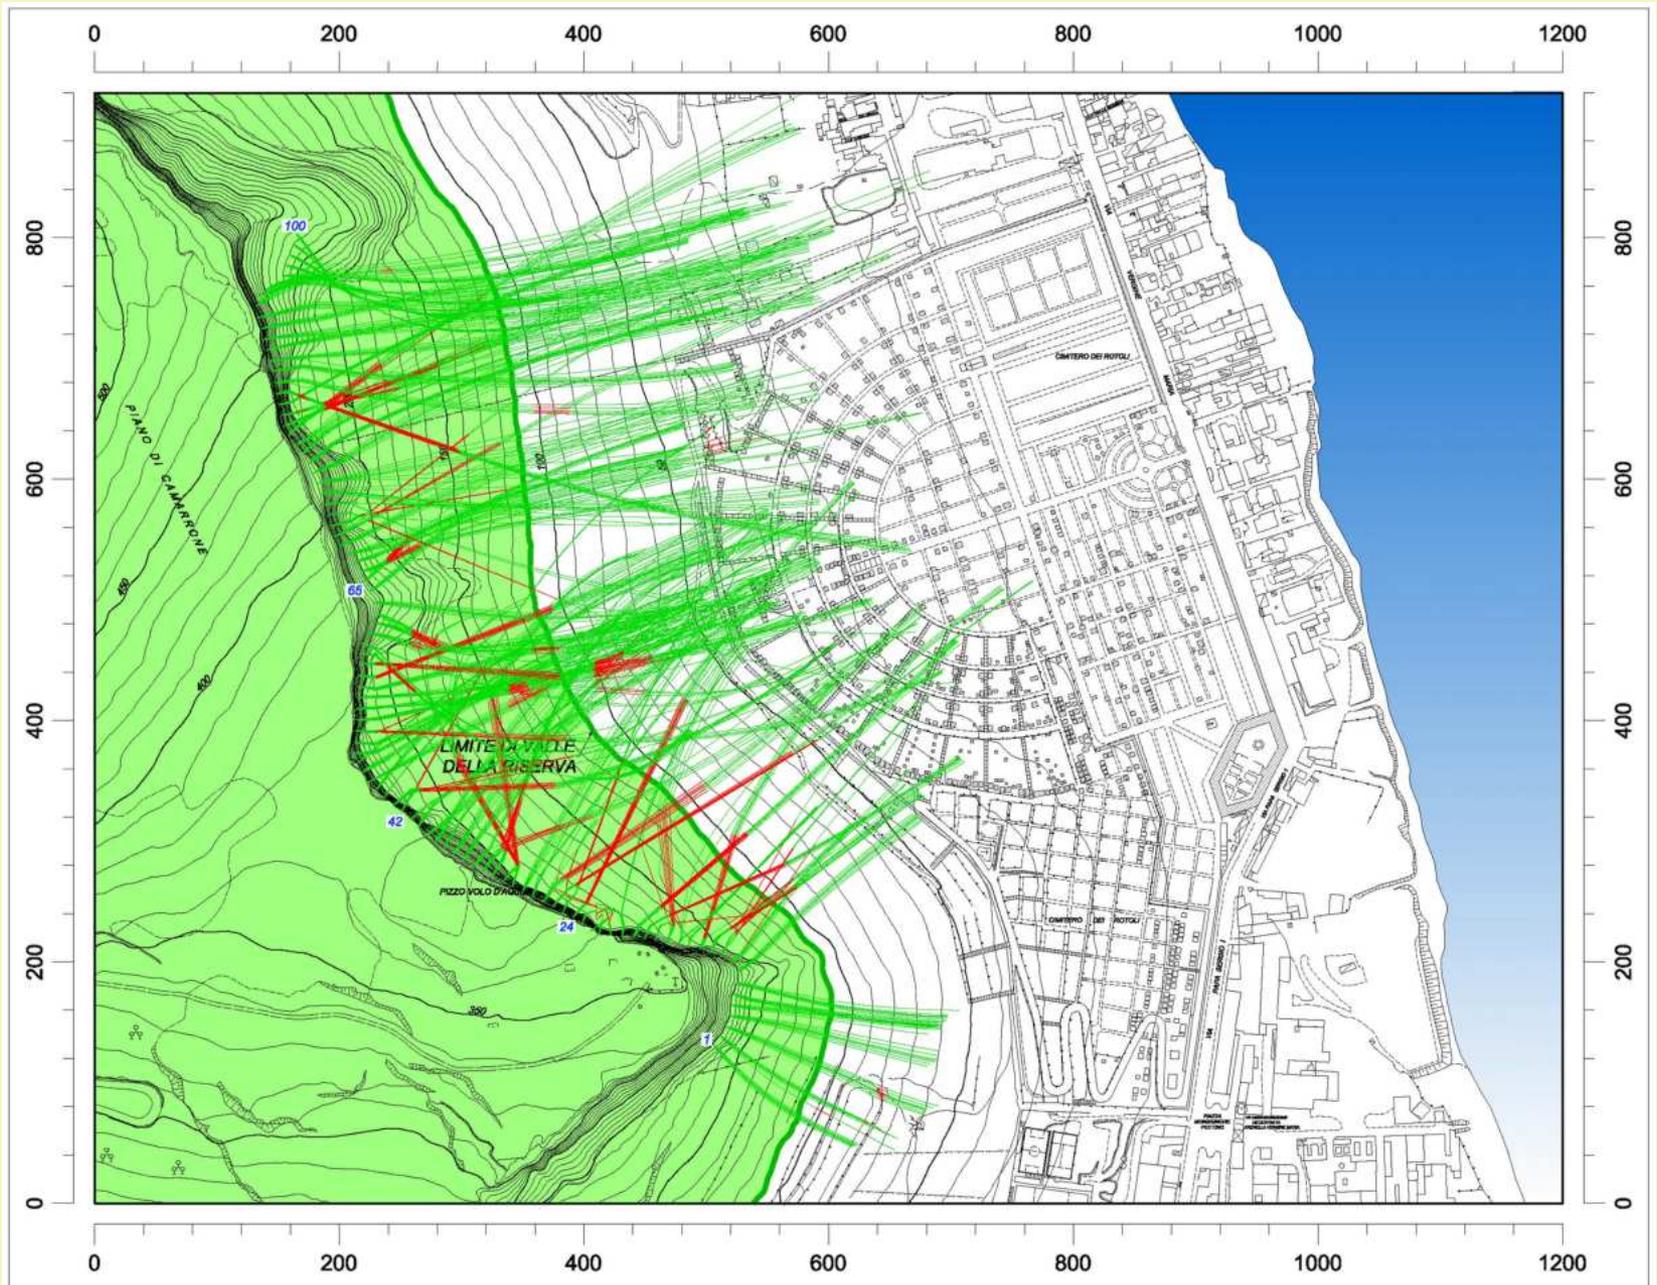
Analisi delle traiettorie dei massi nelle condizioni attuali

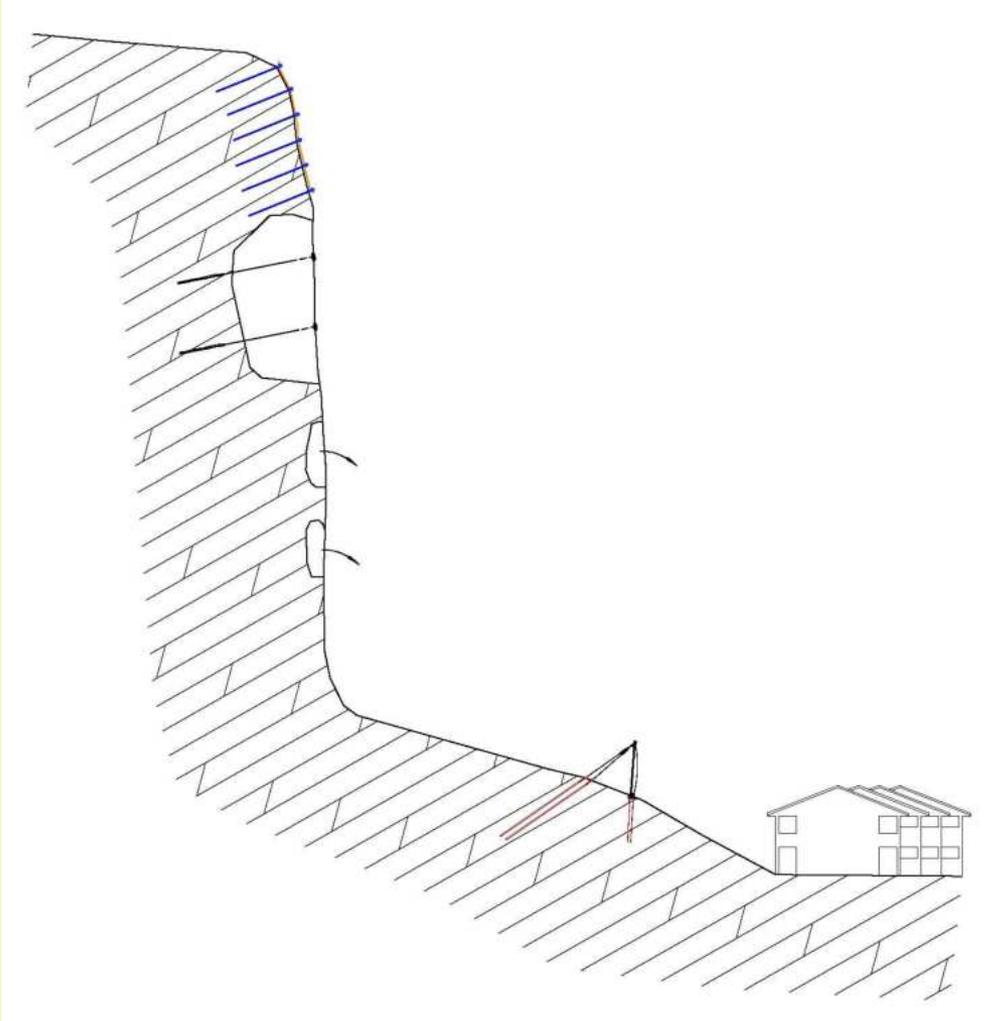
Intervento di mitigazione del rischio geomorfologico di tipo misto

Comprende in generale:

- opere di difesa passiva (funzionali nei confronti dei massi più piccoli);
- interventi di consolidamento dei blocchi lapidei di maggiori dimensioni;
- interventi necessari alla sicurezza delle maestranze in corso d'opera.

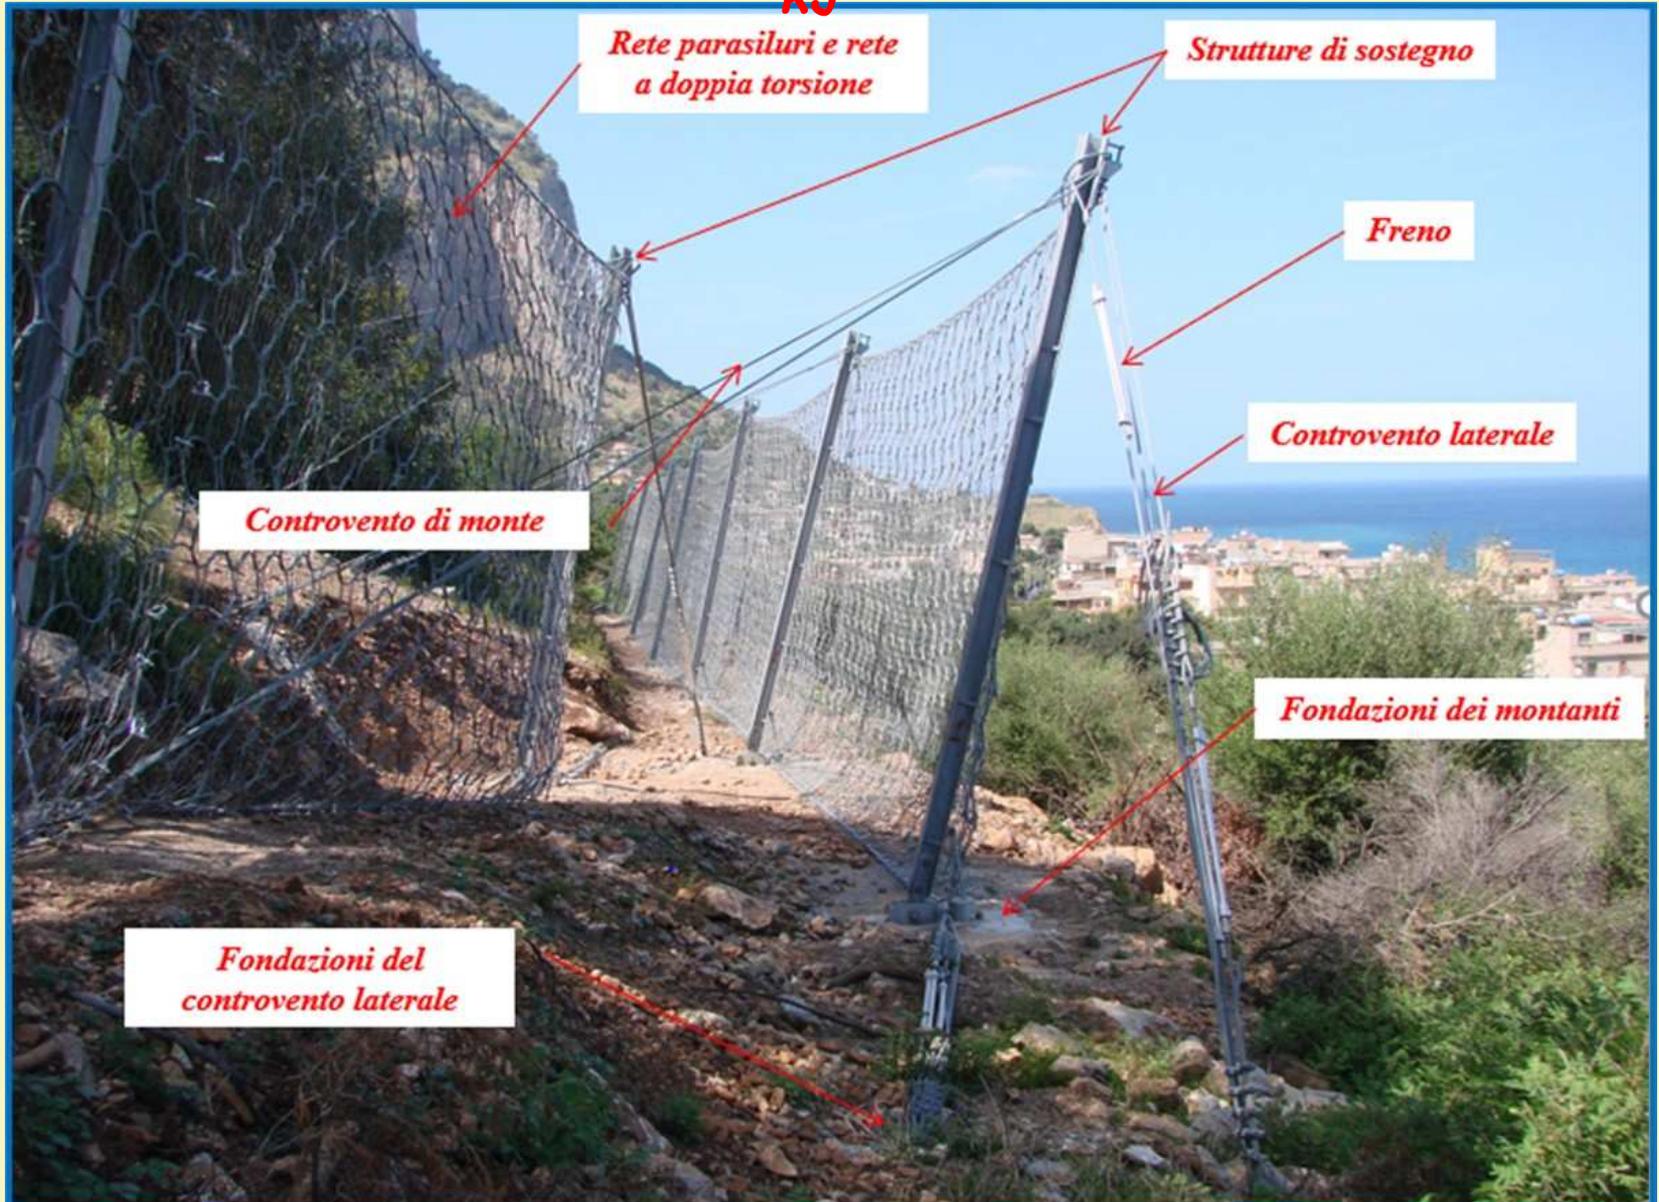
Barriere paramassi ad elevato assorbimento di energia MEL = 2.000 kJ

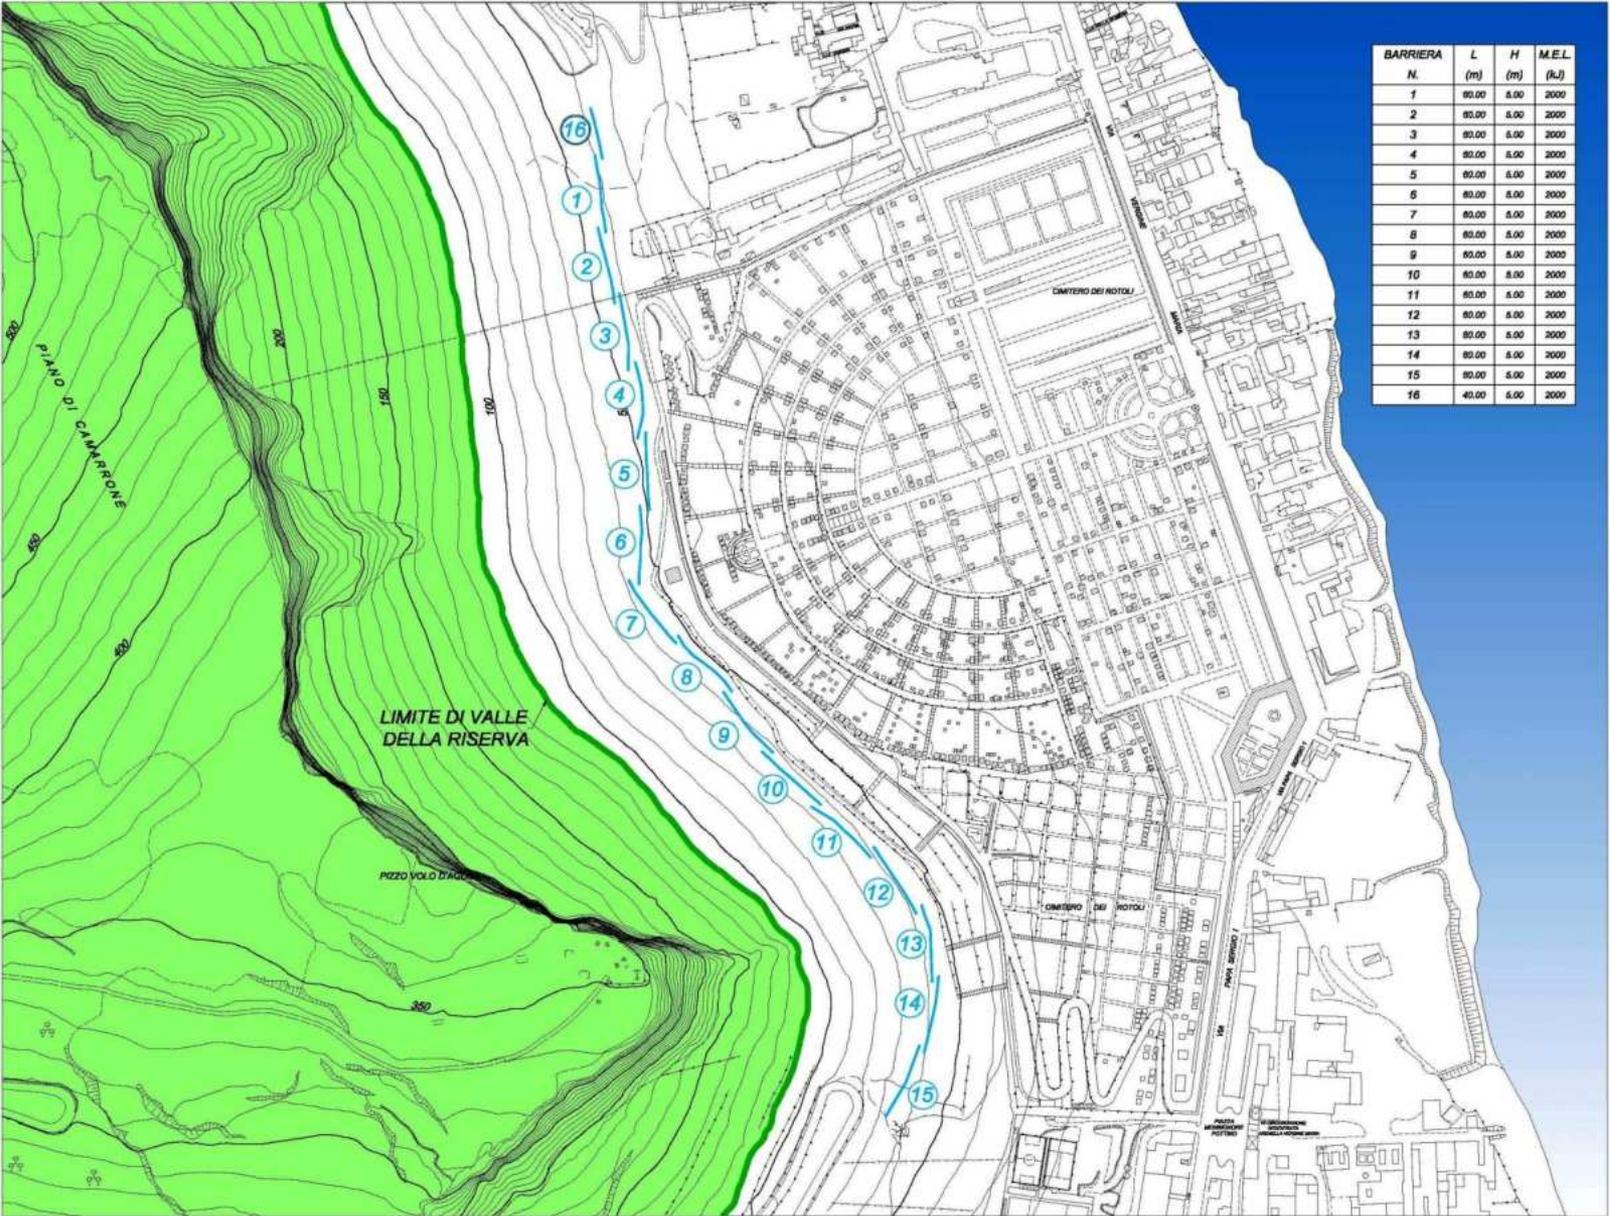
Barriere paramassi ad elevato assorbimento di energia MEL = 2.000 kJ

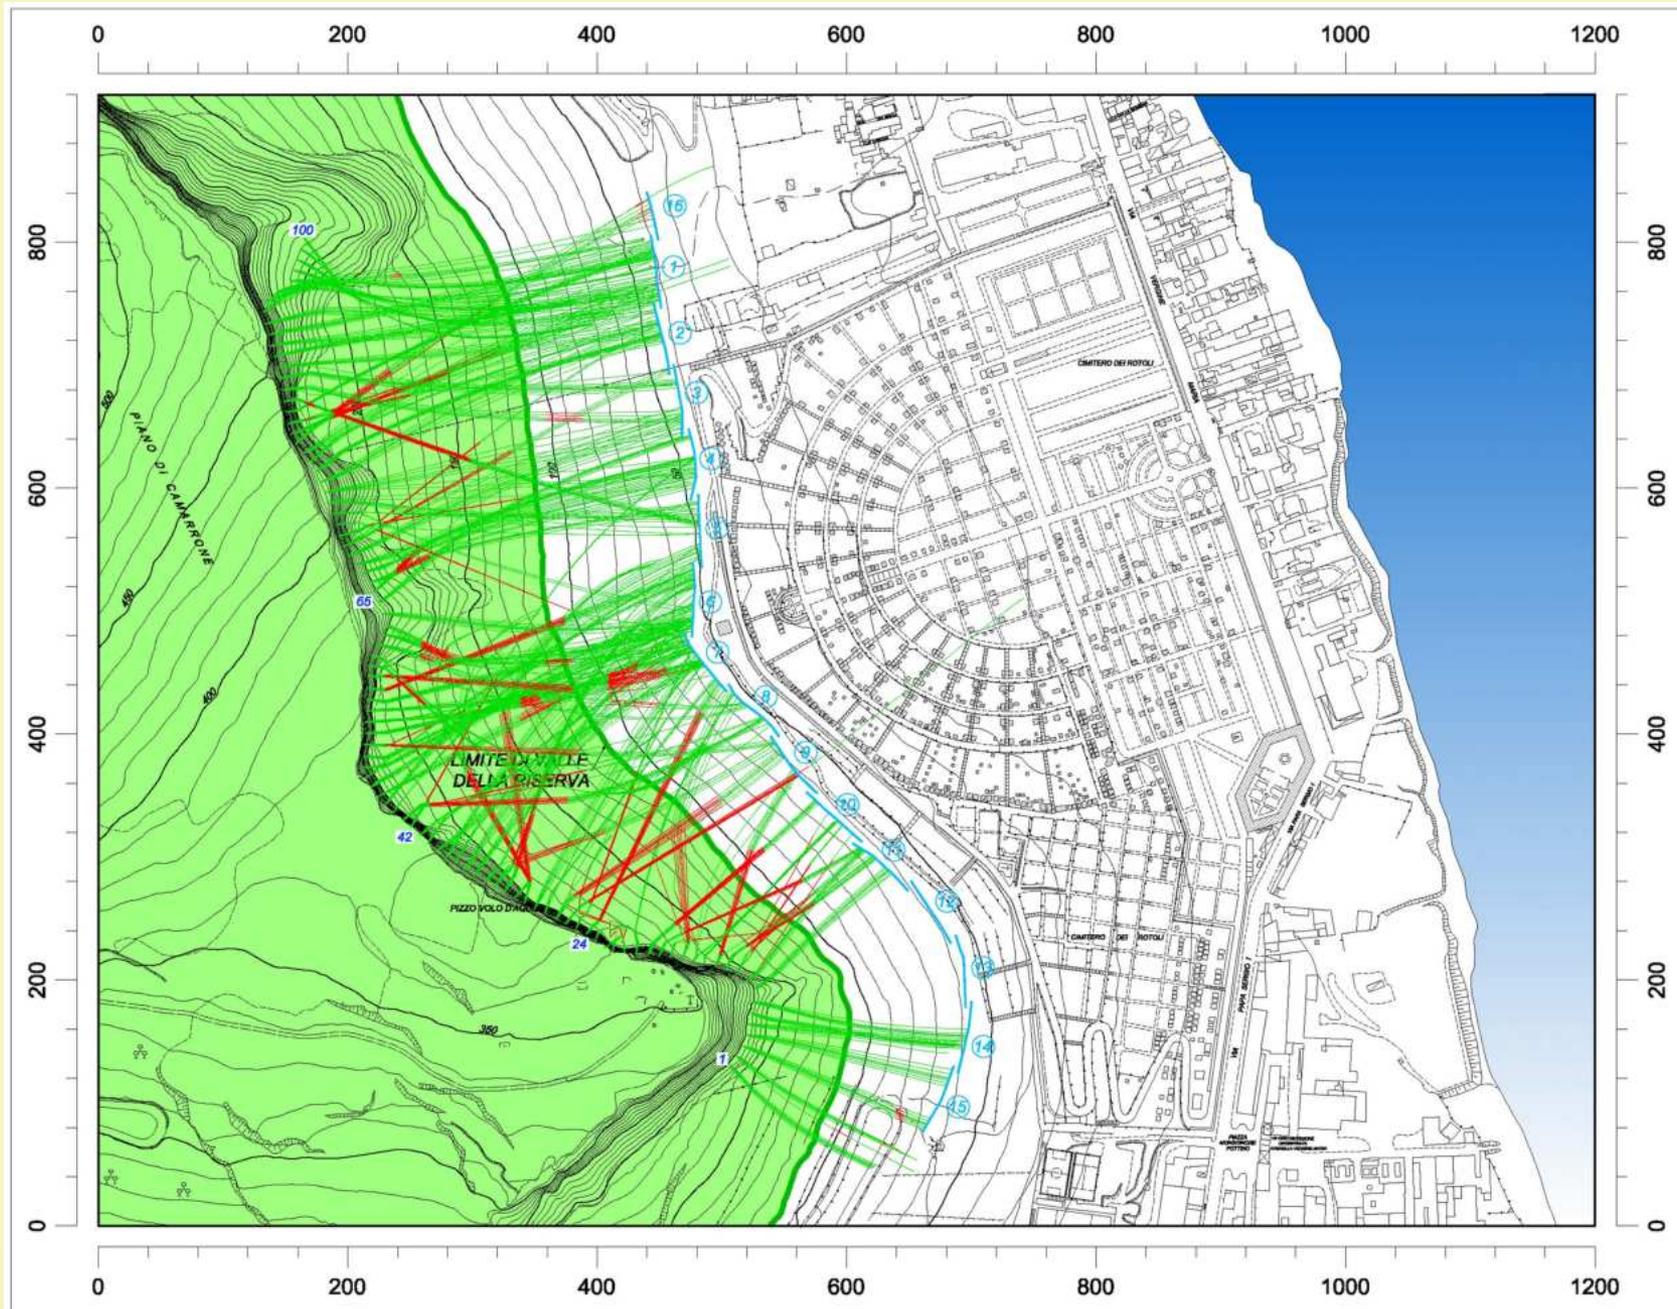
Analisi delle traiettorie dei massi in presenza delle opere di difesa passiva
