«*Soluzioni innovative per la difesa del suolo
e la prevenzione del dissesto idrogeologico*»

*Opere di difesa passiva a protezione di zone
urbanizzate esistenti e relativi interventi di
manutenzione - il caso dei Rotoli*

Prof. Ing. Fabio Cafiso

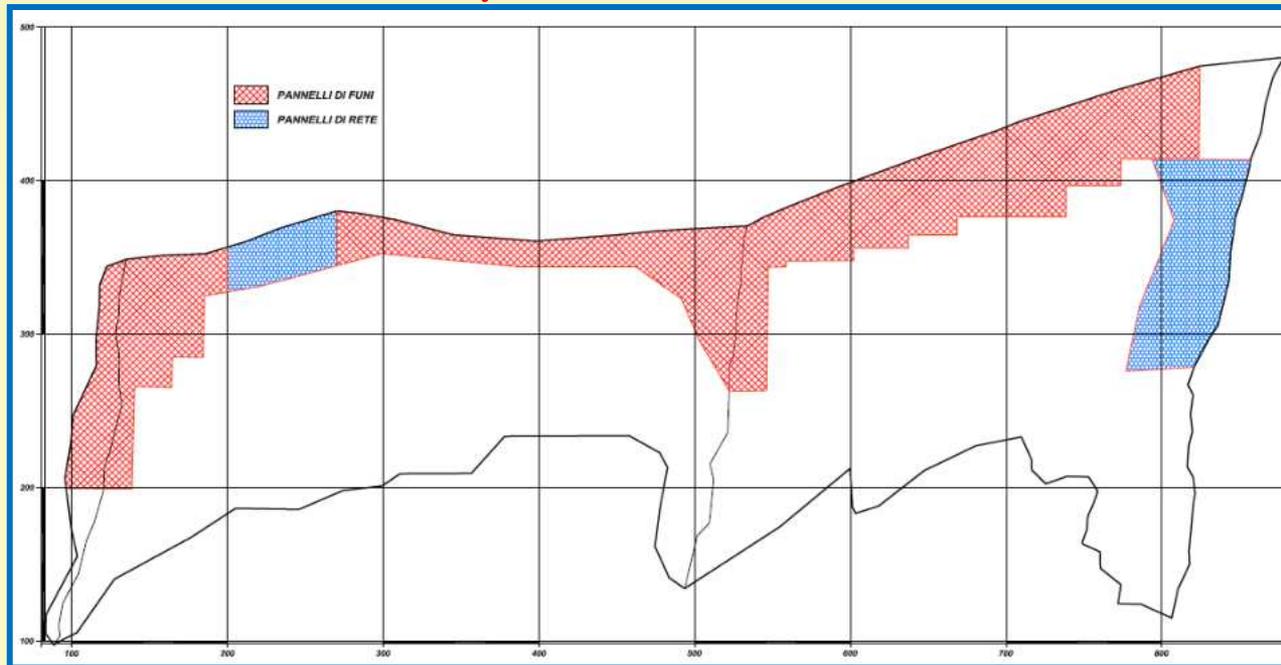
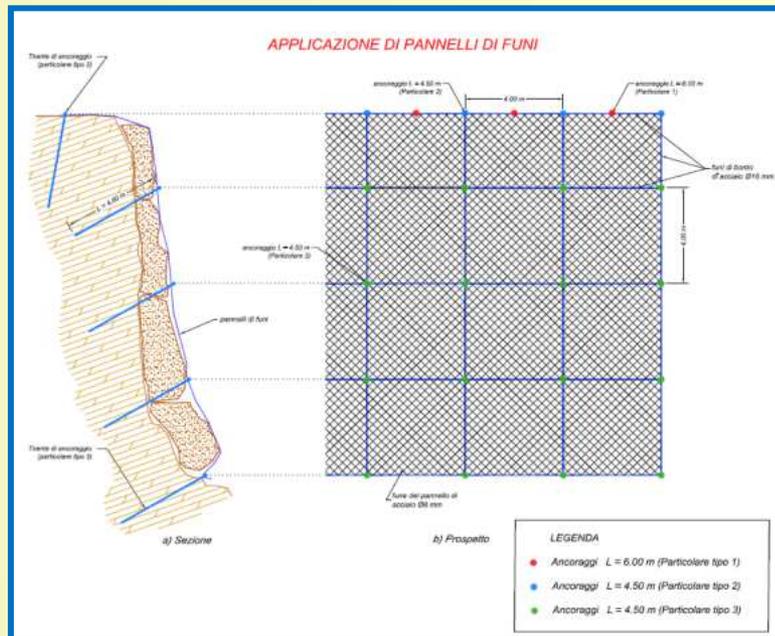
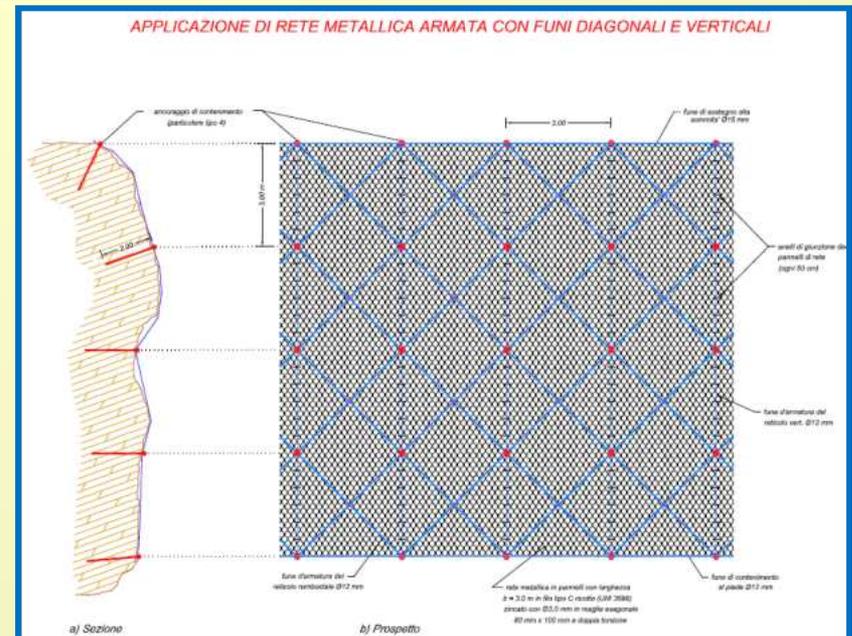
Interventi di tipo attivo di carattere esteso

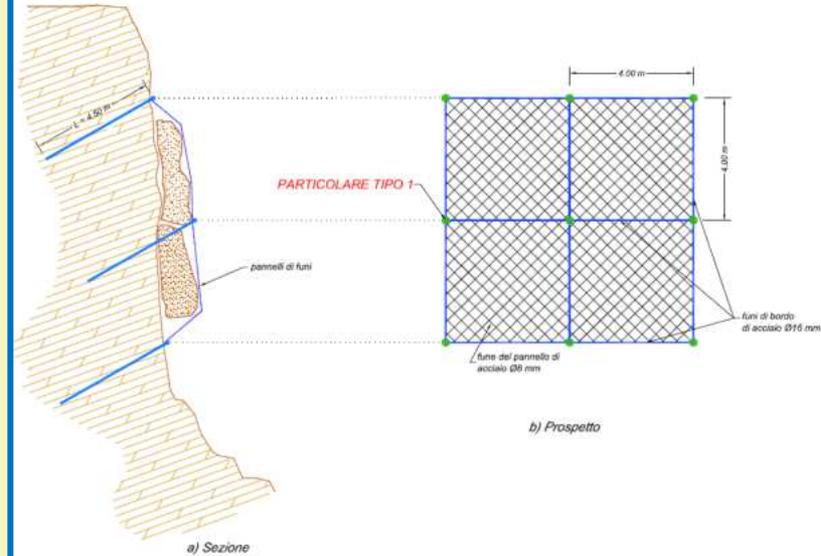
Applicazione di pannelli di funi

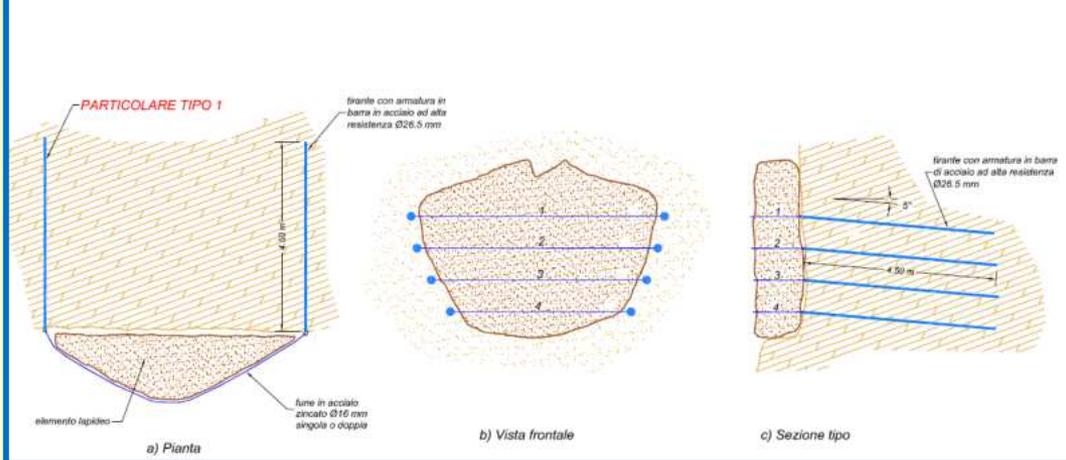
Imbracatura con funi di acciaio ancorate a tiranti

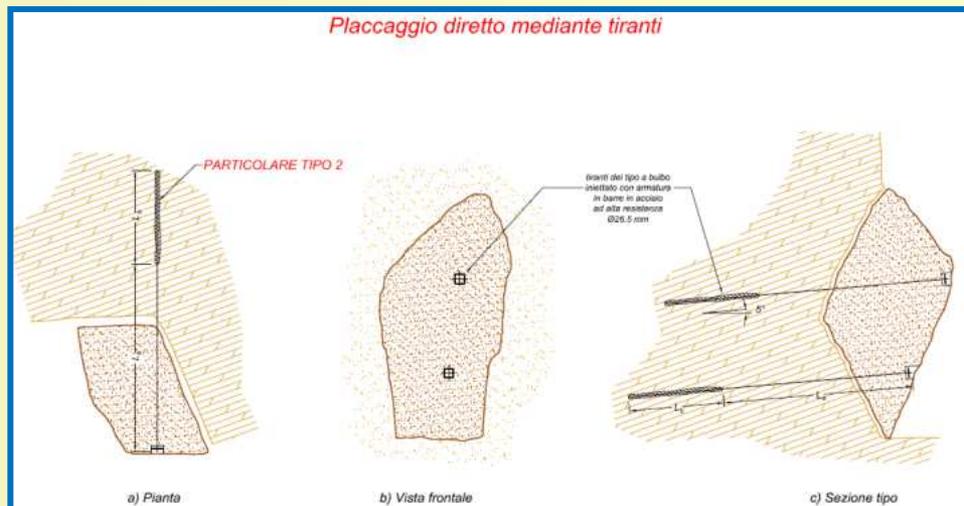
Placcaggio diretto mediante tiranti

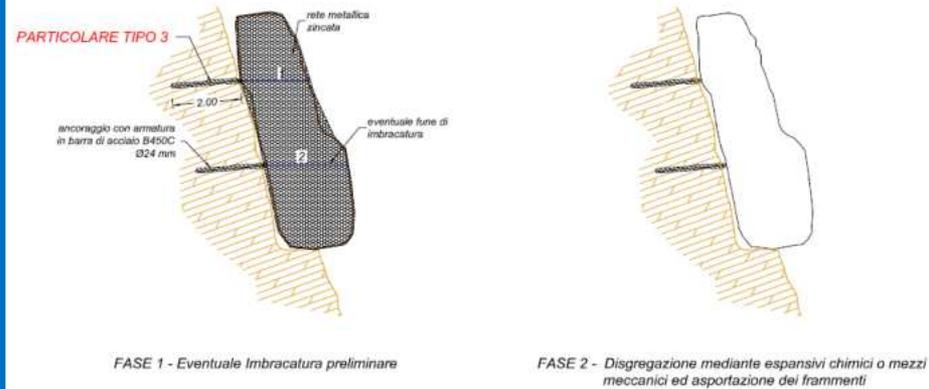
Frantumazione mediante espansivi chimici o mezzi meccanici previa eventuale imbracatura preliminare

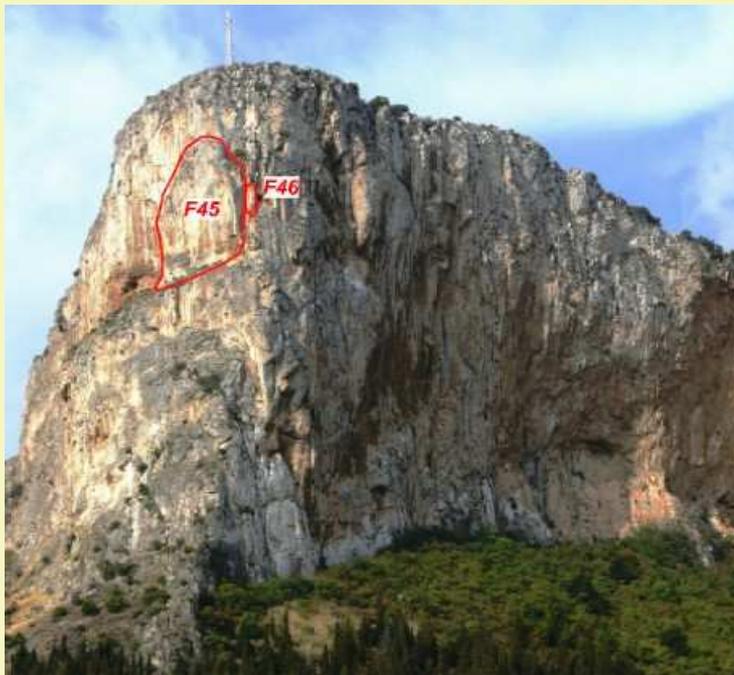
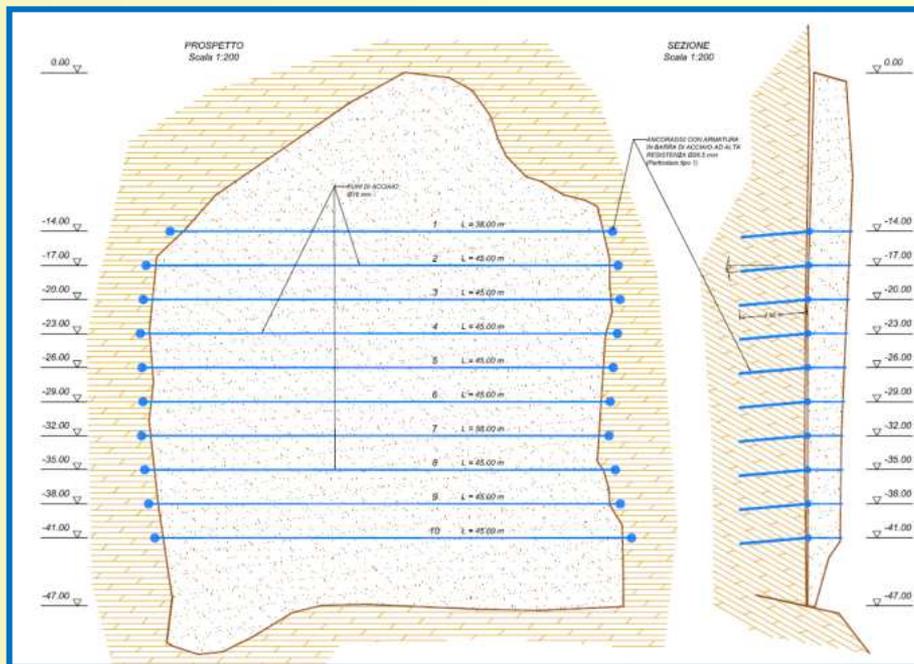
Ubicazione, rilievo geometrico e geostrutturale e intervento di imbracatura di un grosso elemento lapideo in equilibrio instabile (2.500 metri cubi)

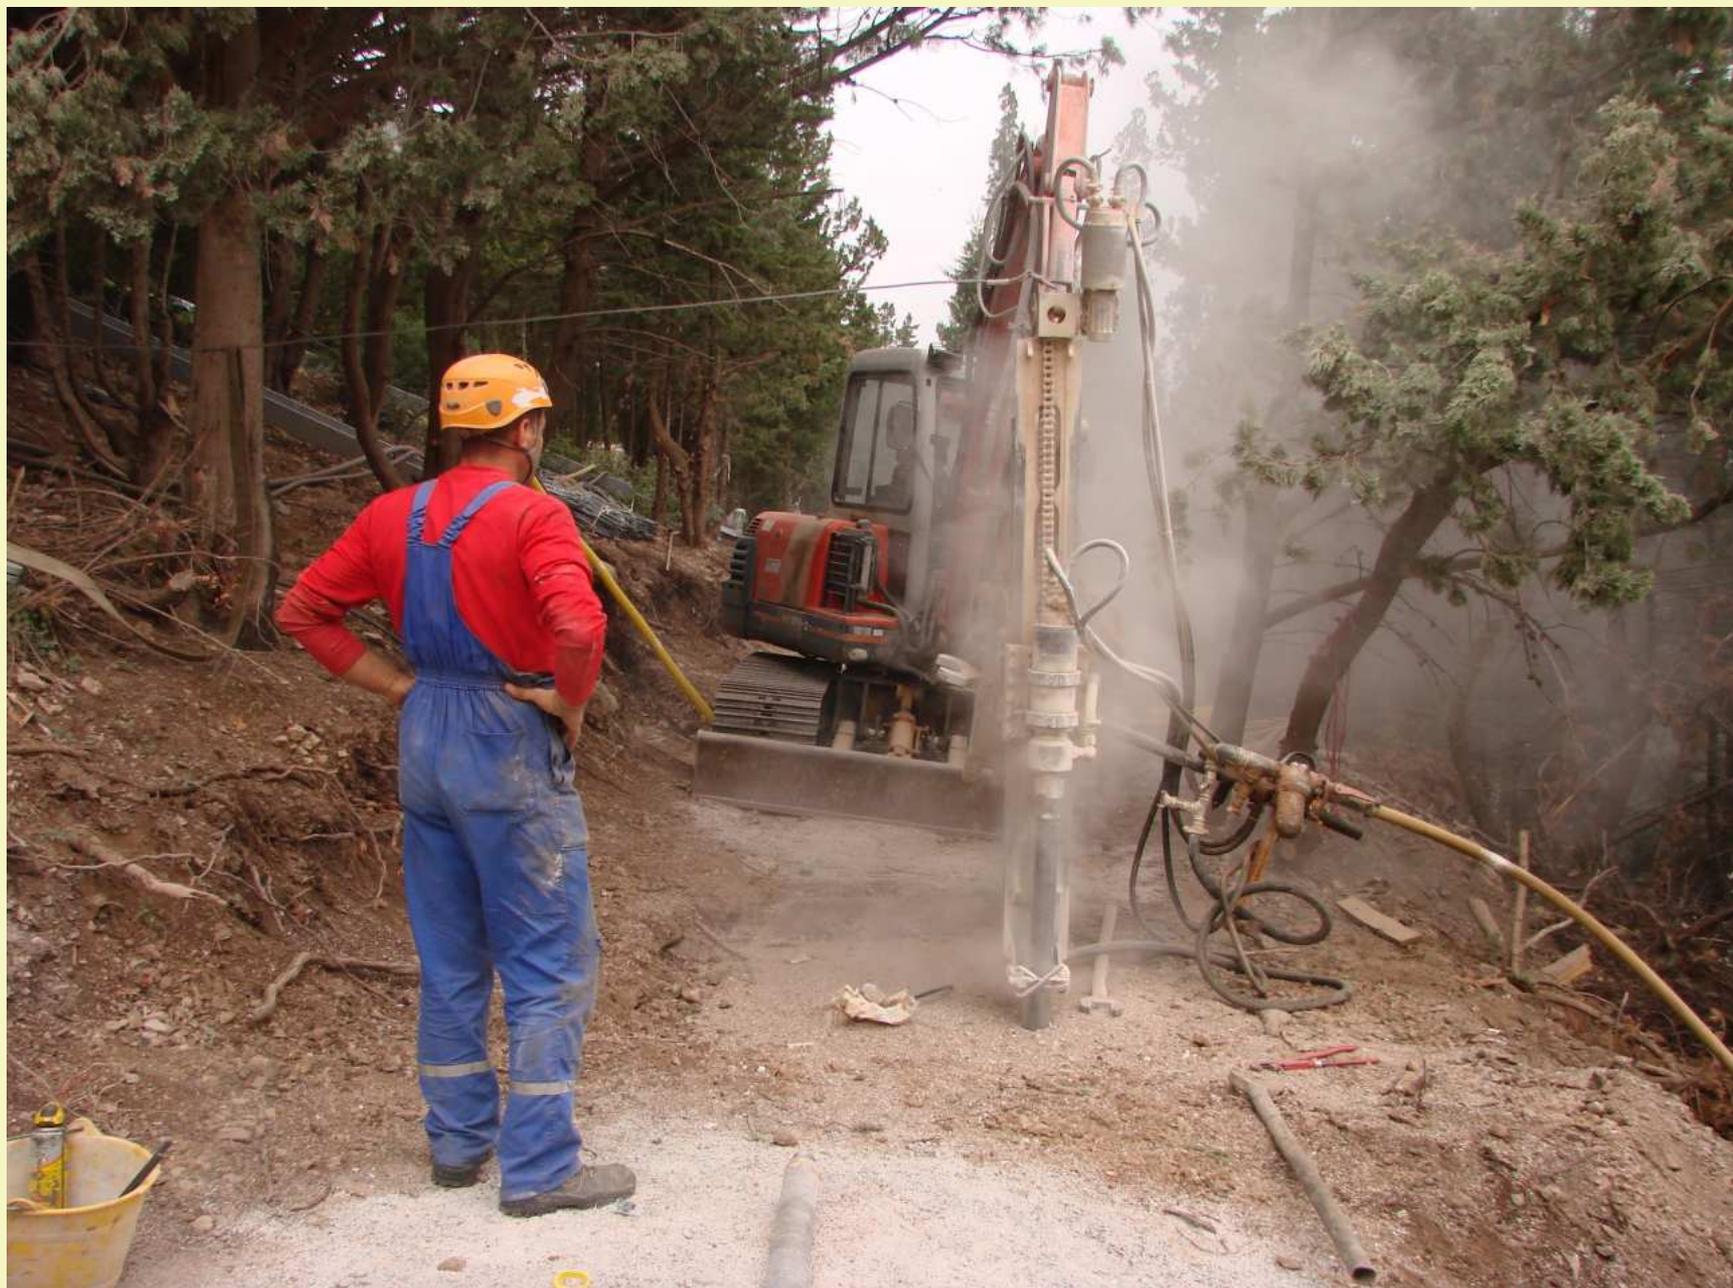
Fase esecutiva - barriere al piede dei costoni carbonatici

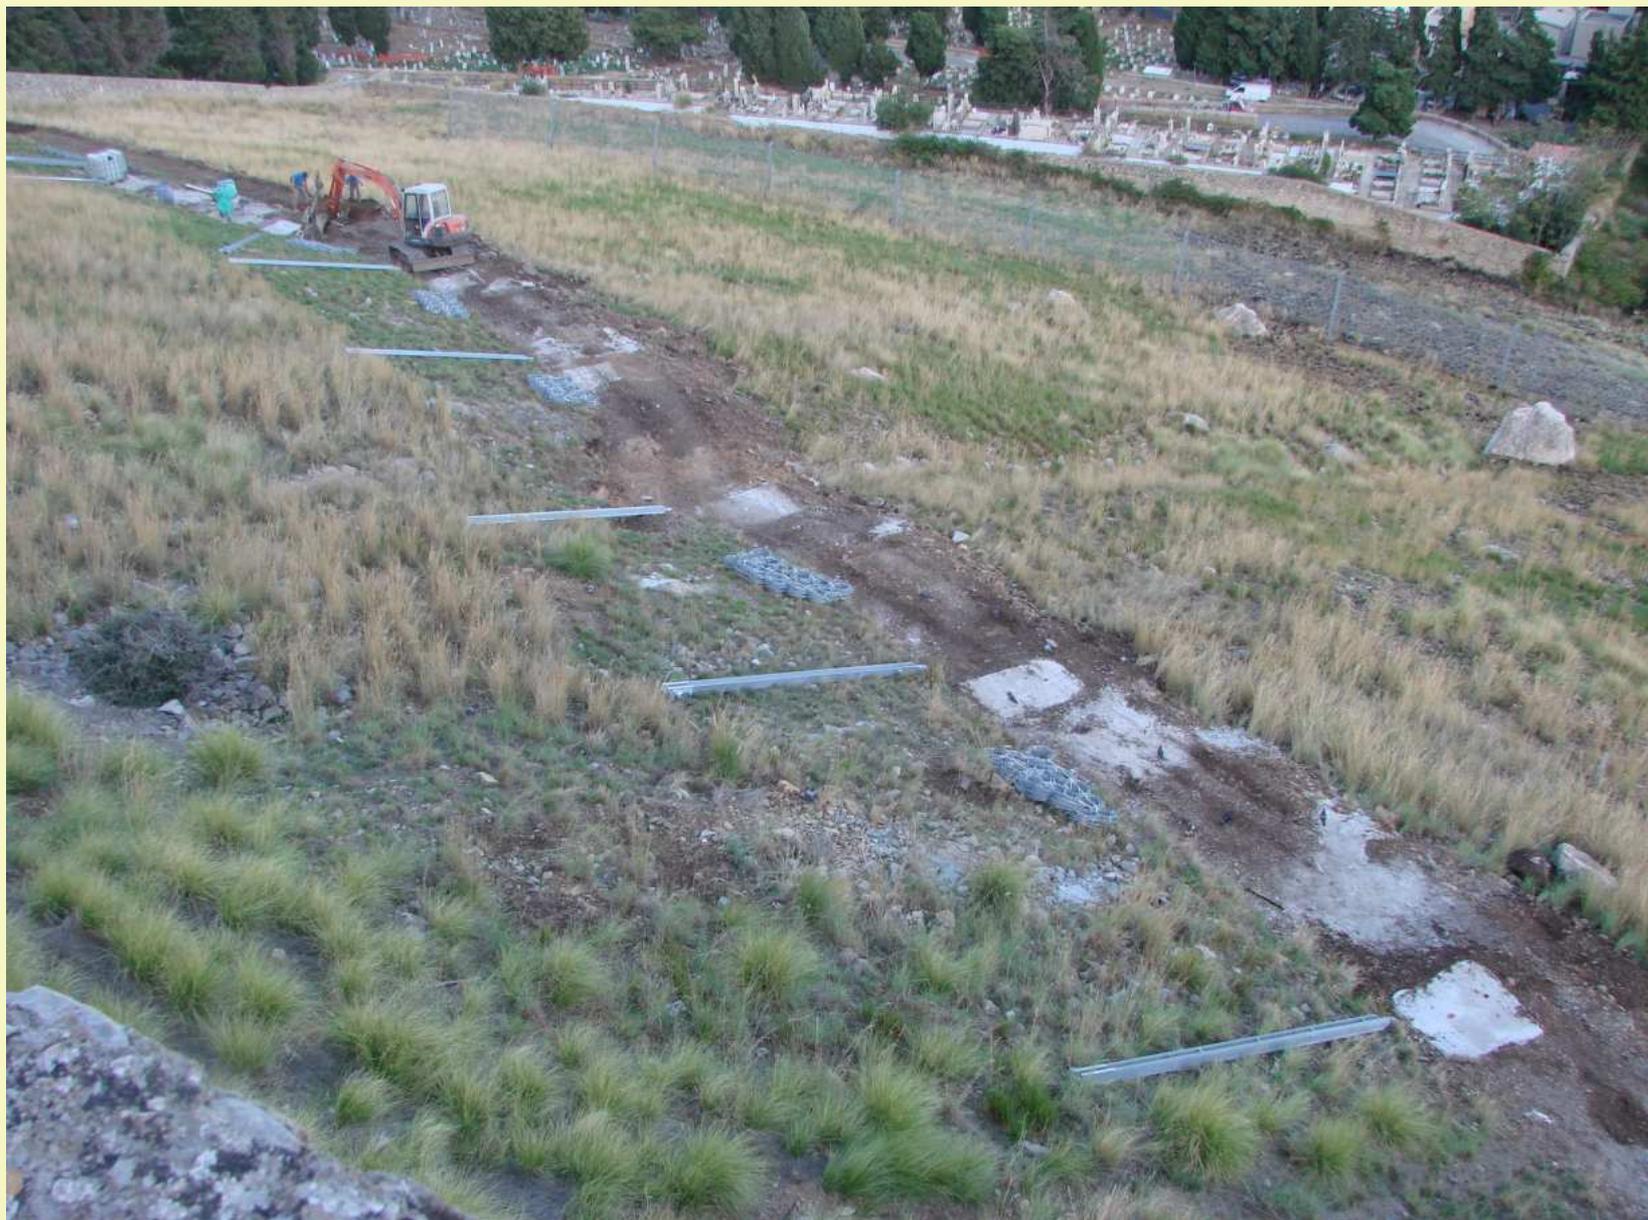
Fase esecutiva - barriere al piede dei costoni carbonatici

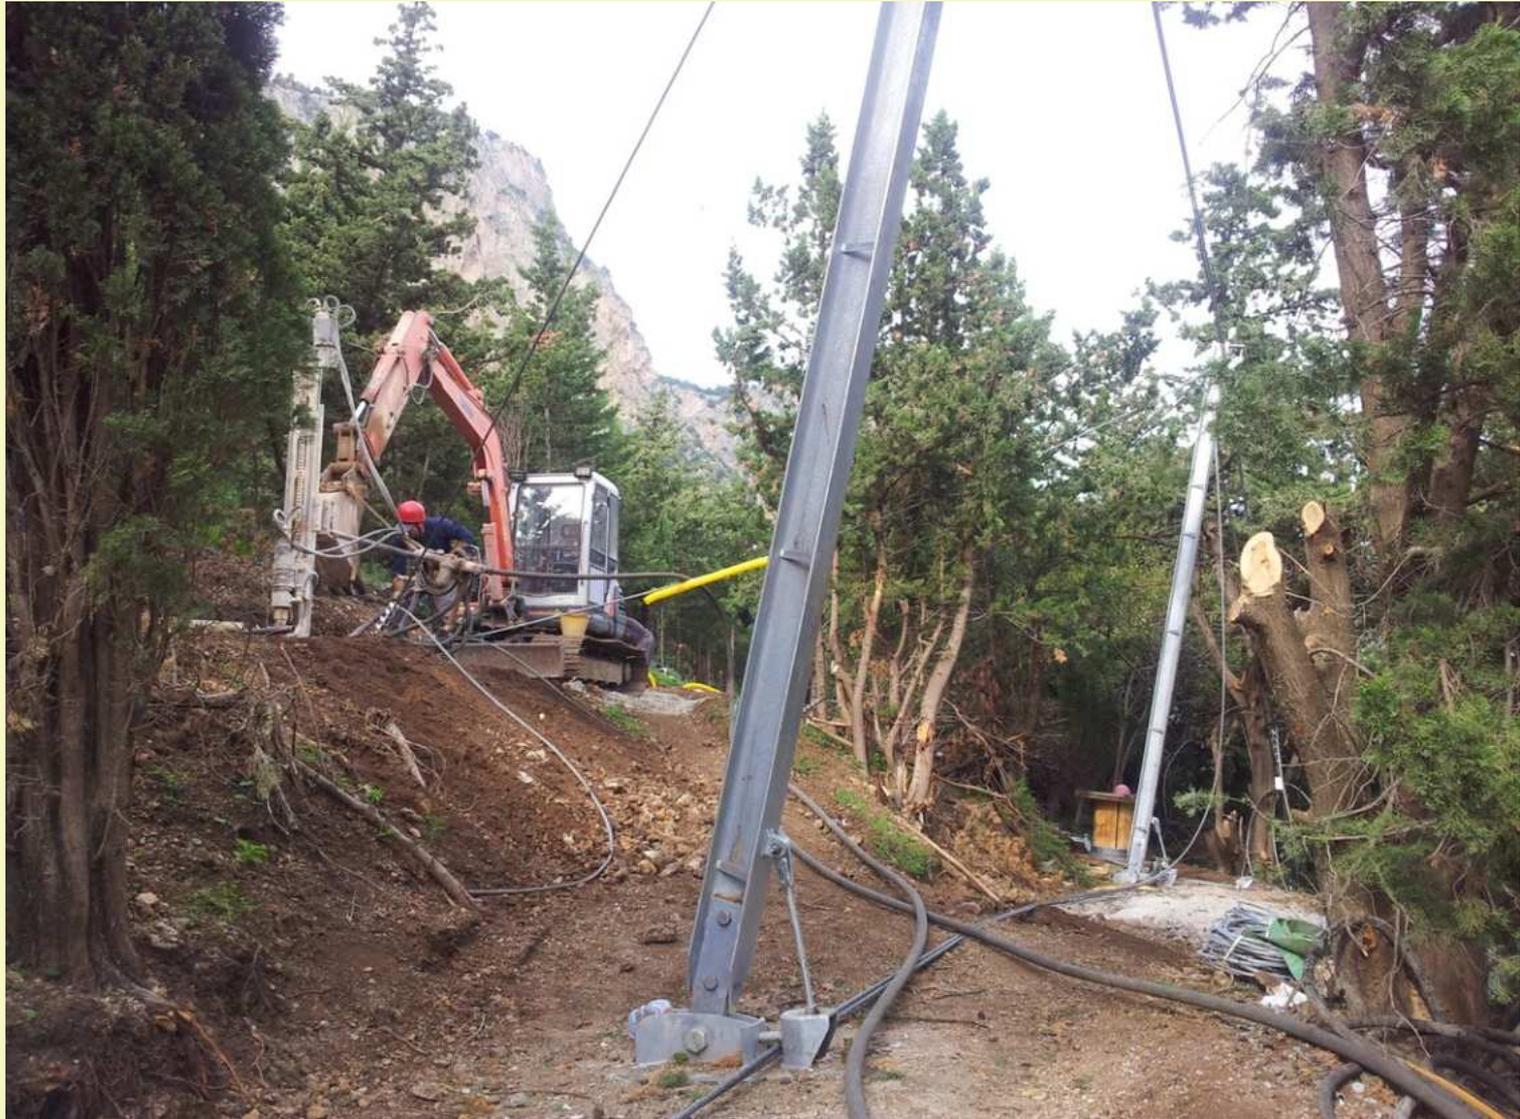
Fase esecutiva - barriera al piede dei costoni carbonatici

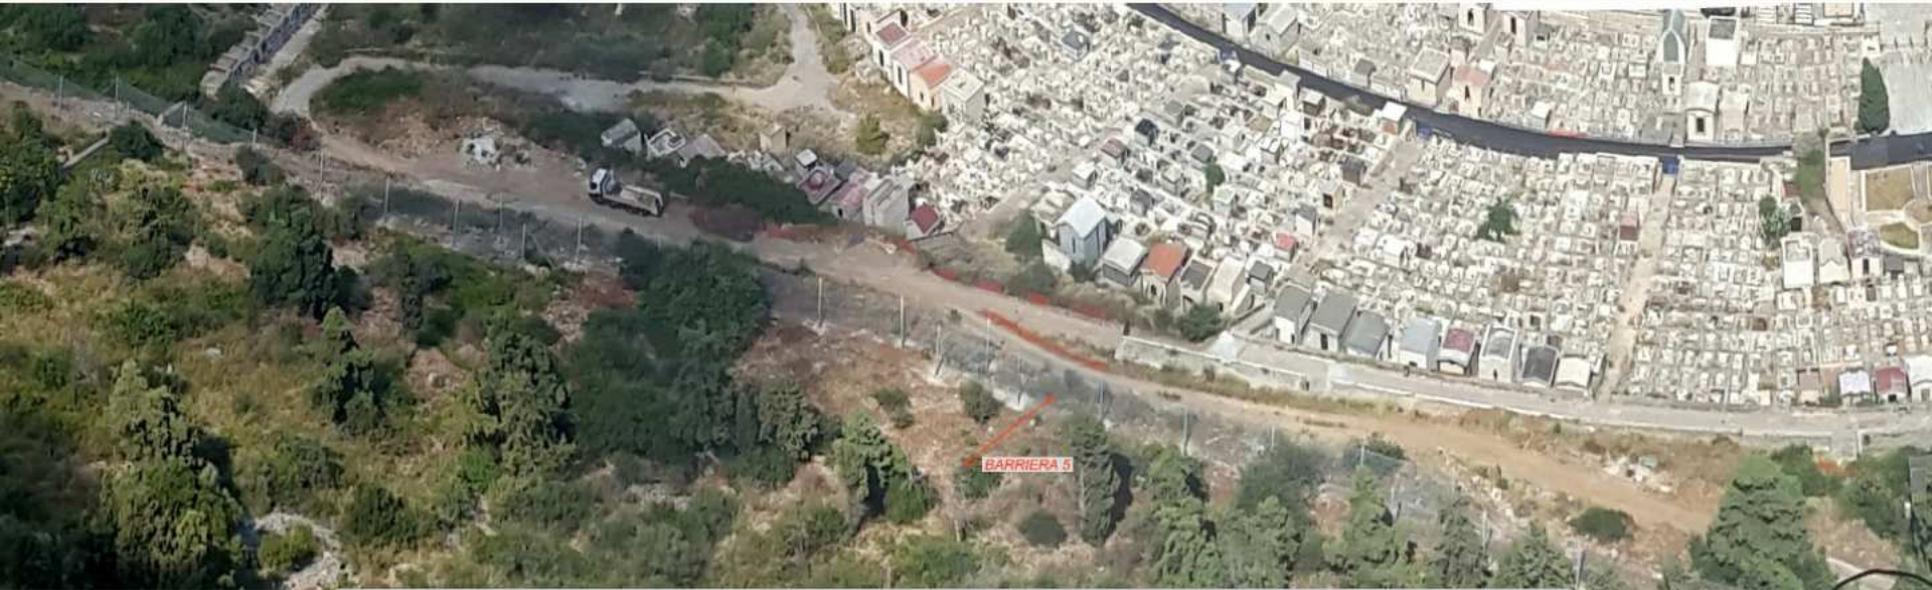
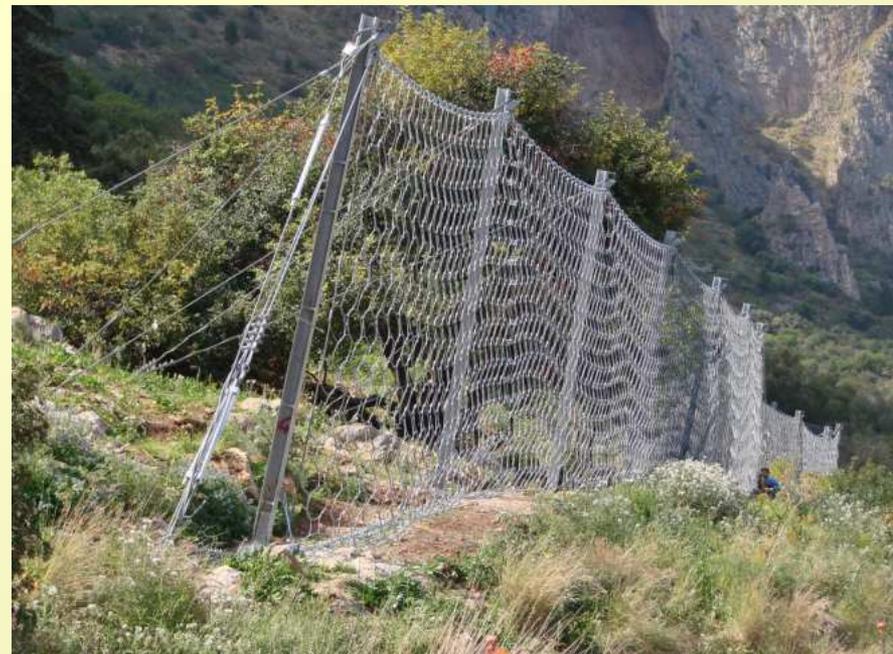
Barriere paramassi realizzate

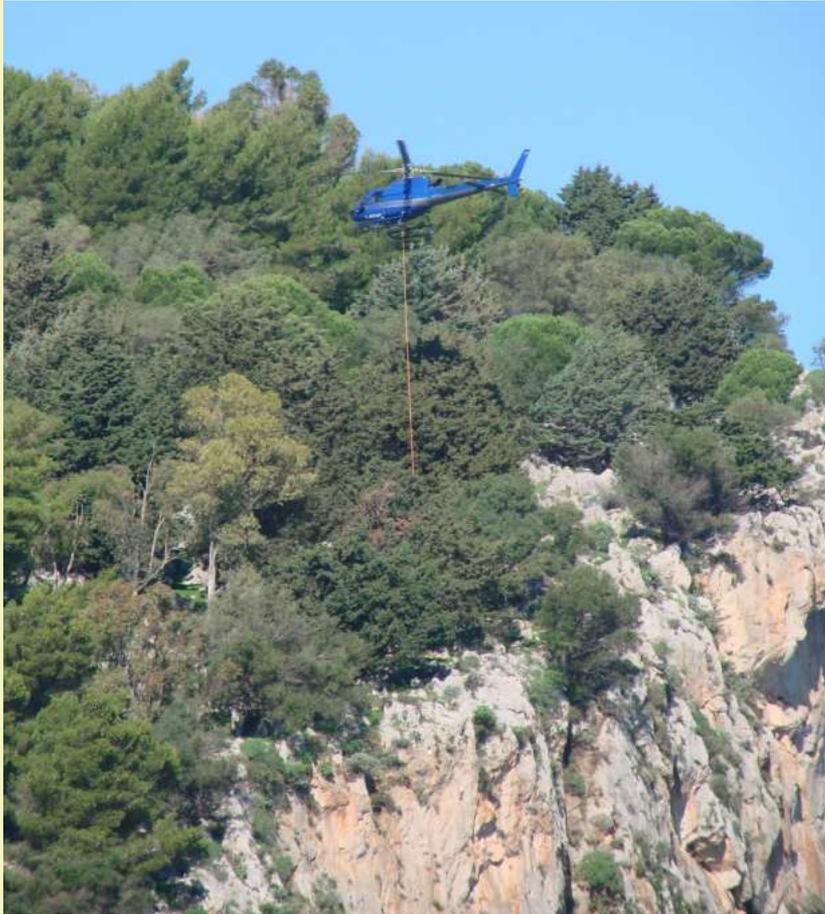
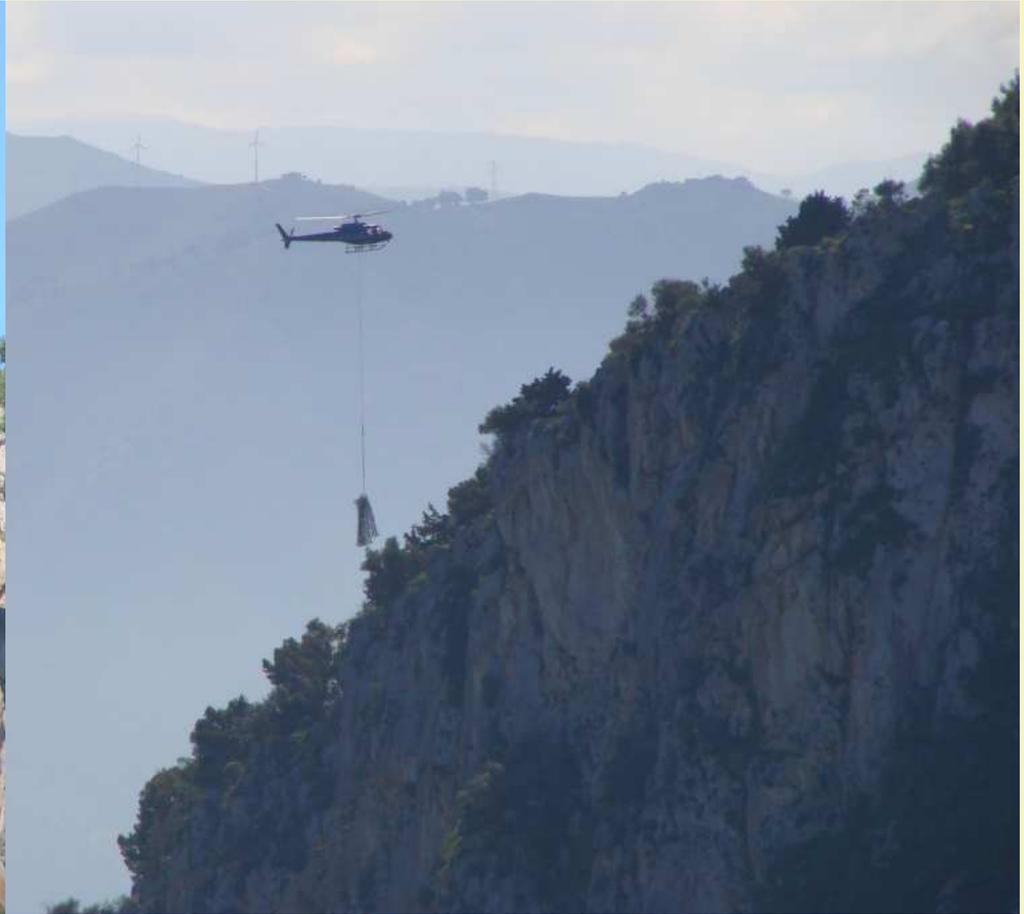
Fase esecutiva - trasporto con elicottero del materiale alla sommità dei costoni rocciosi

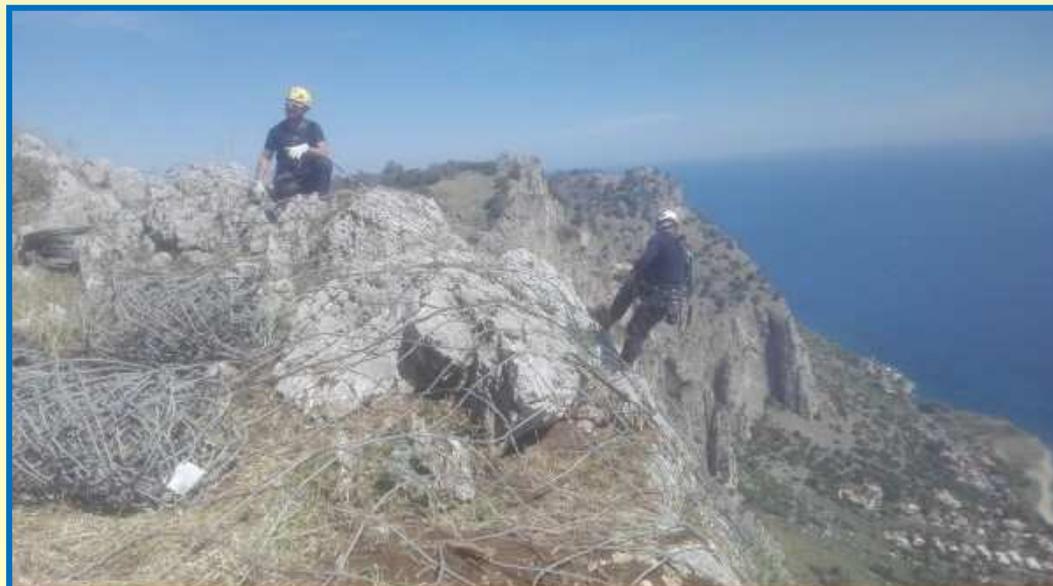
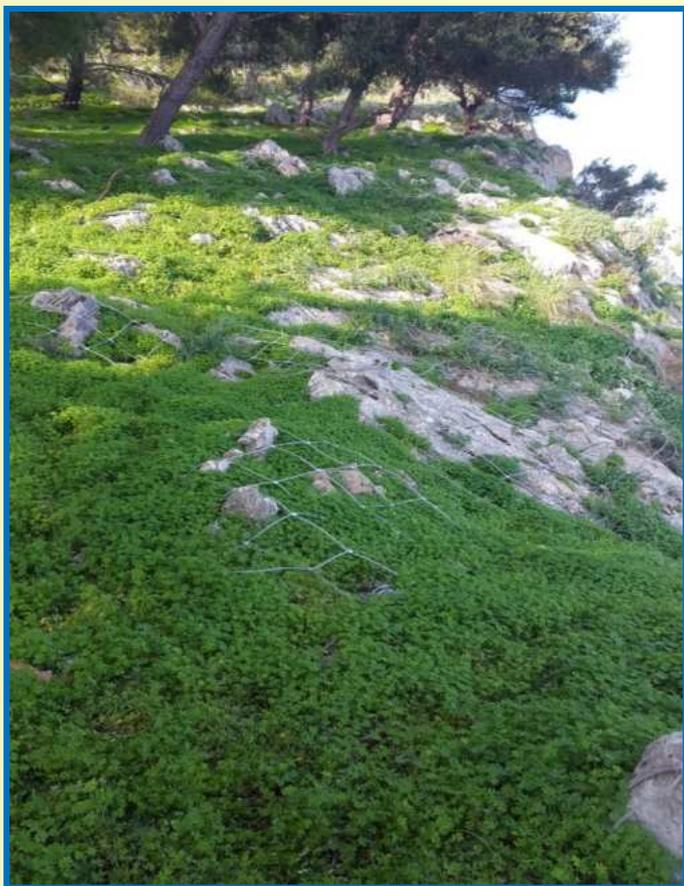
Intervento di tipo esteso con pannelli di funi

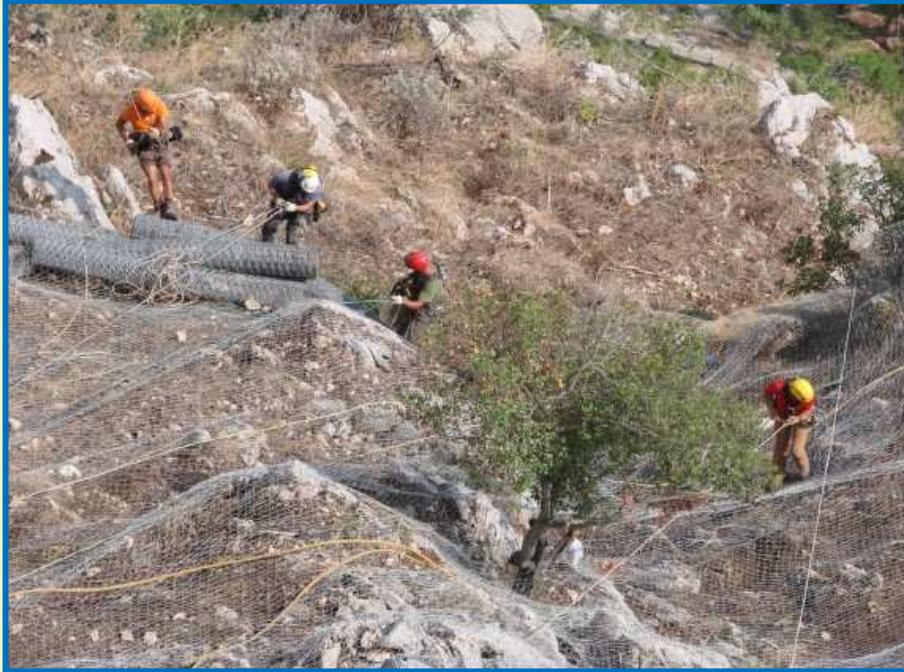
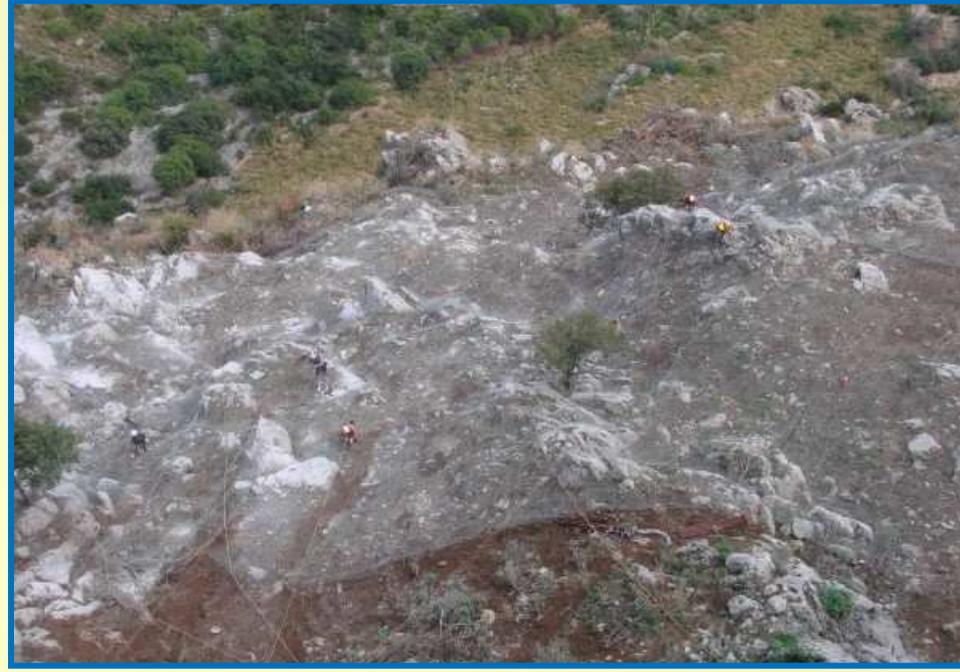
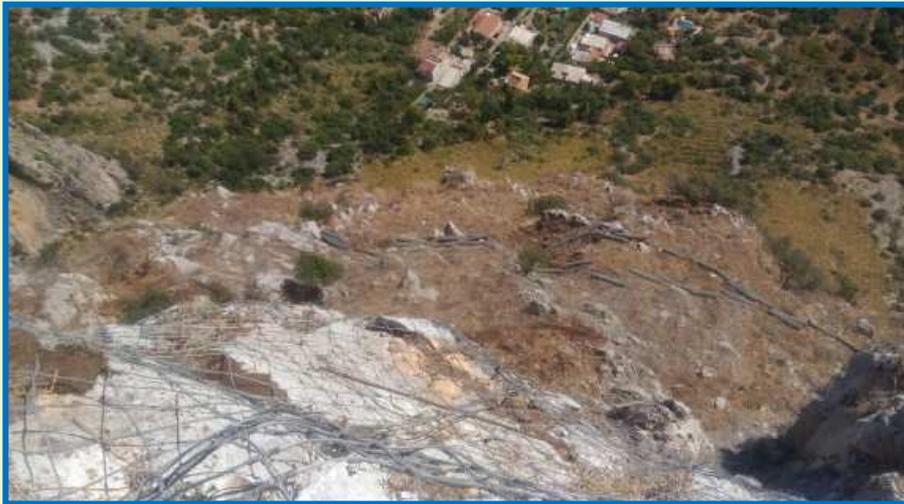
Intervento di tipo esteso con pannelli di reti a doppia torsione

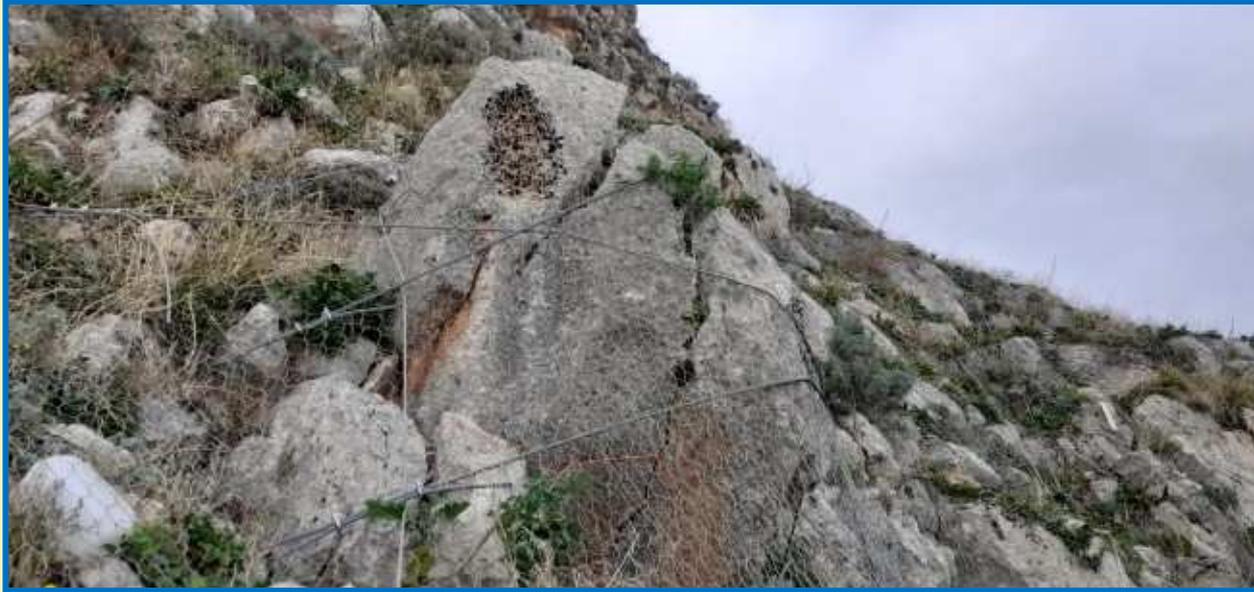
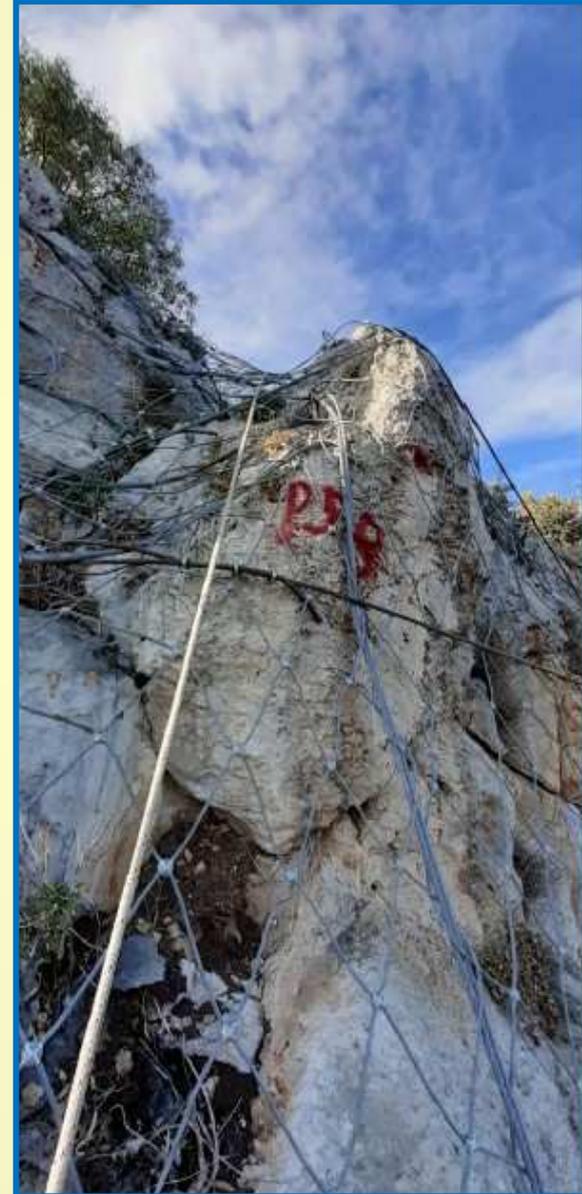
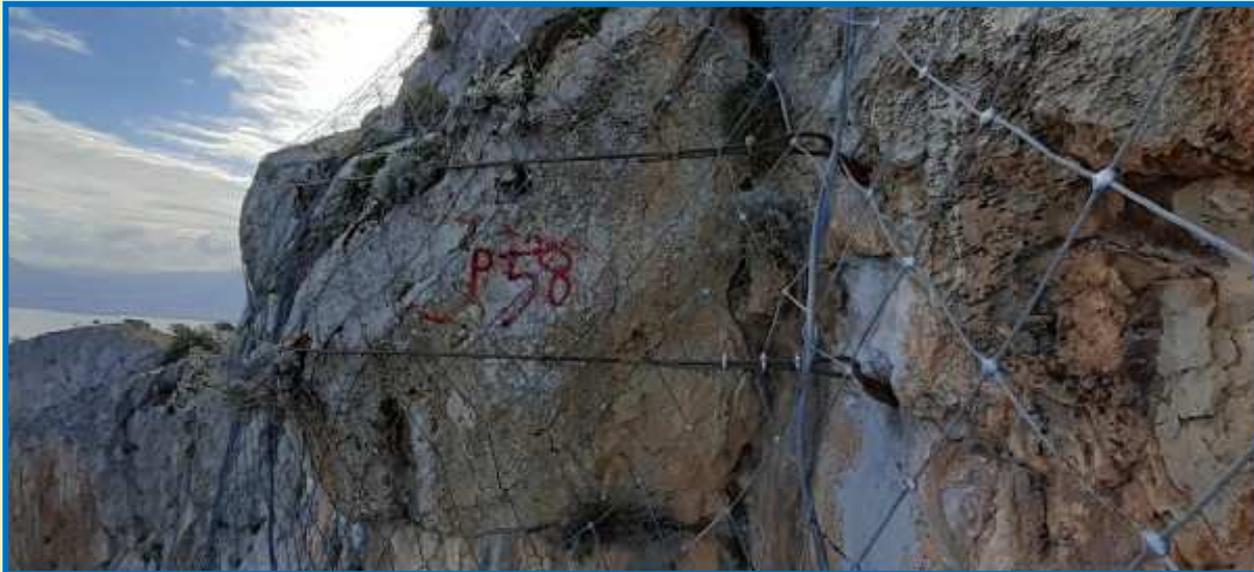
Intervento di consolidamento di singoli elementi lapidei

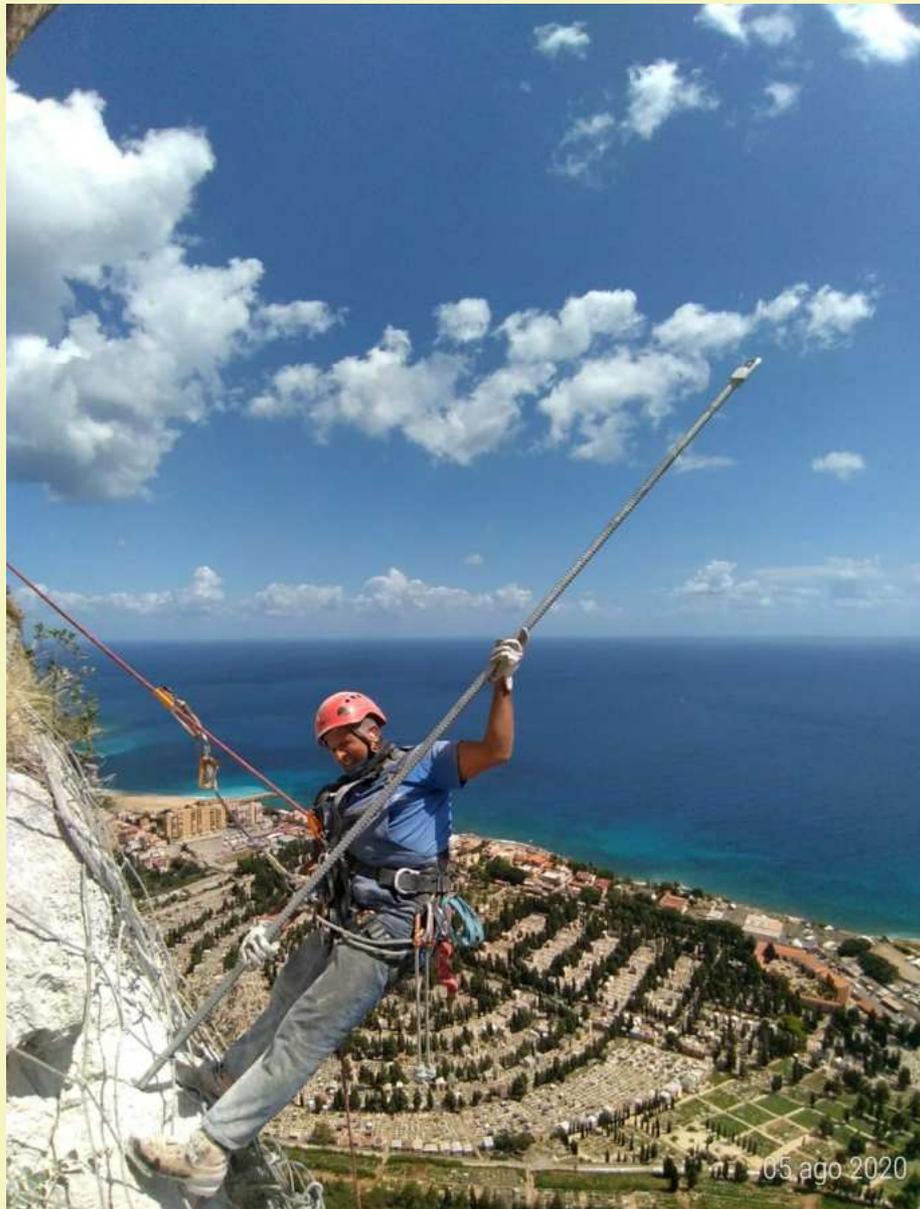
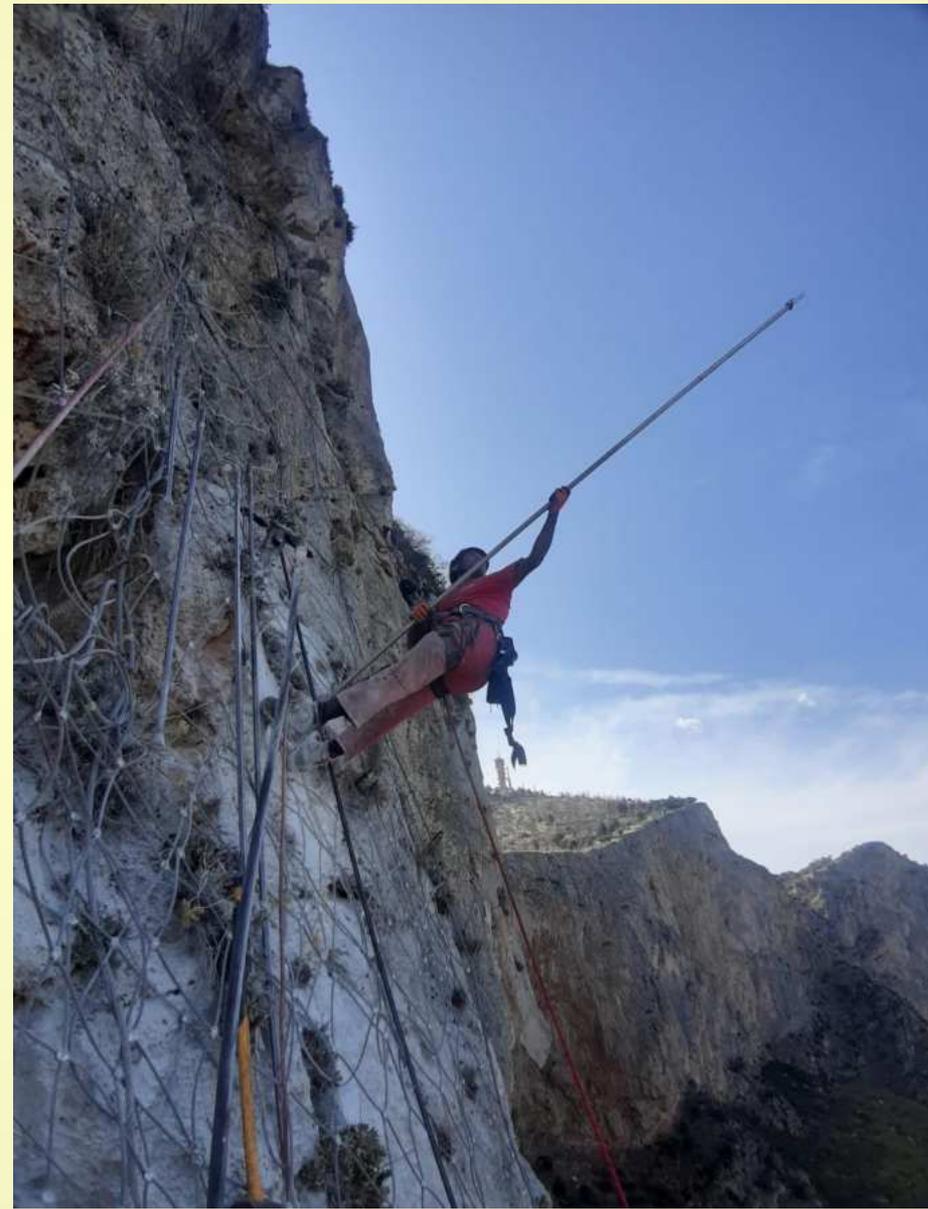
Collocazione degli ancoraggi

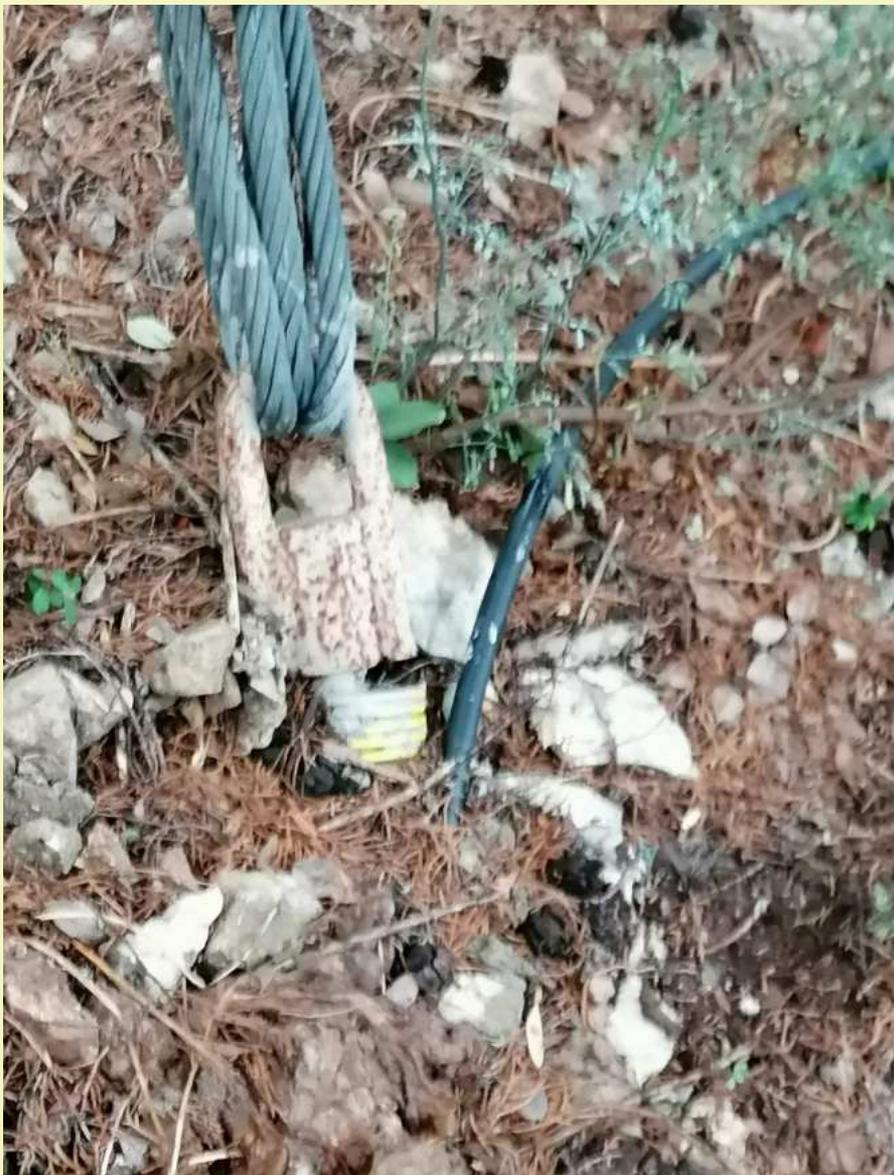
***Ancoraggio dei controventi laterali
della barriera n°6***
