«*Soluzioni innovative per la difesa del suolo
e la prevenzione del dissesto idrogeologico*»

*Opere di difesa passiva a protezione di zone
urbanizzate esistenti e relativi interventi di
manutenzione - il caso dei Rotoli*

Prof. Ing. Fabio Cafiso

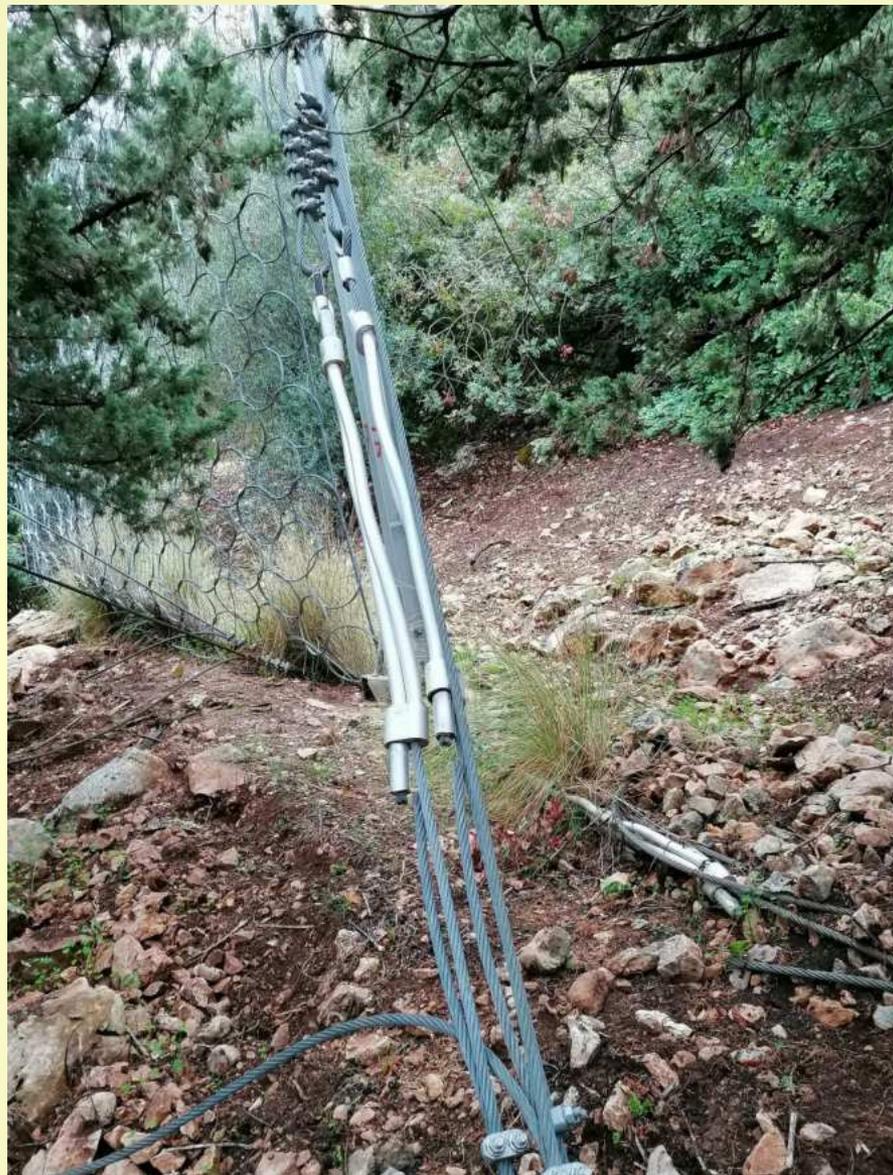
***Sistema di frenatura dei controventi
laterali della barriera n°7***

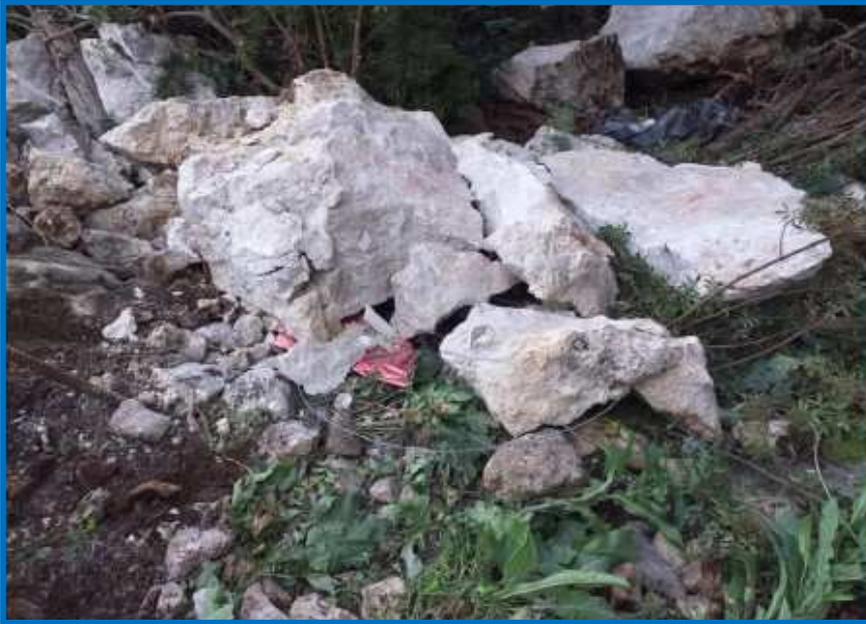
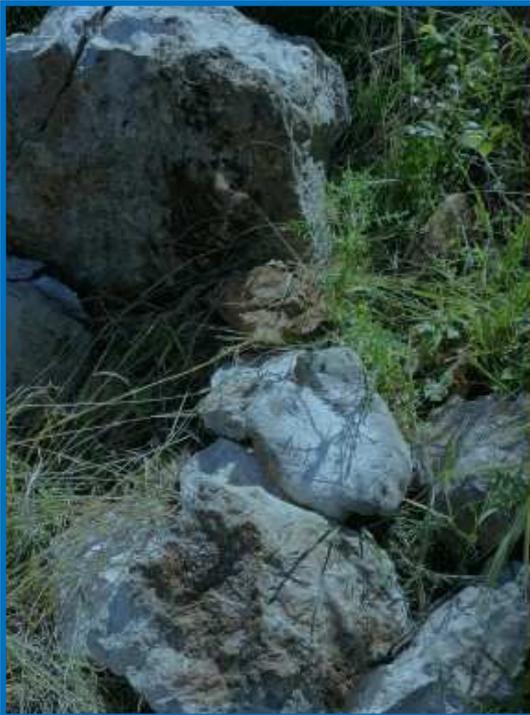
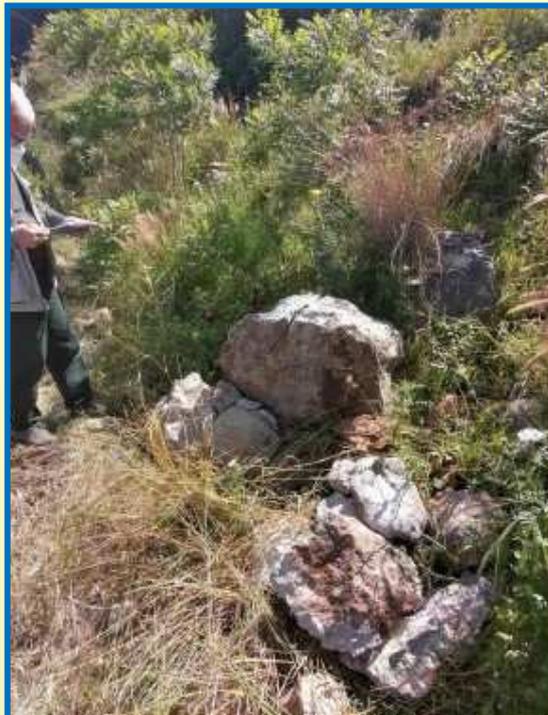
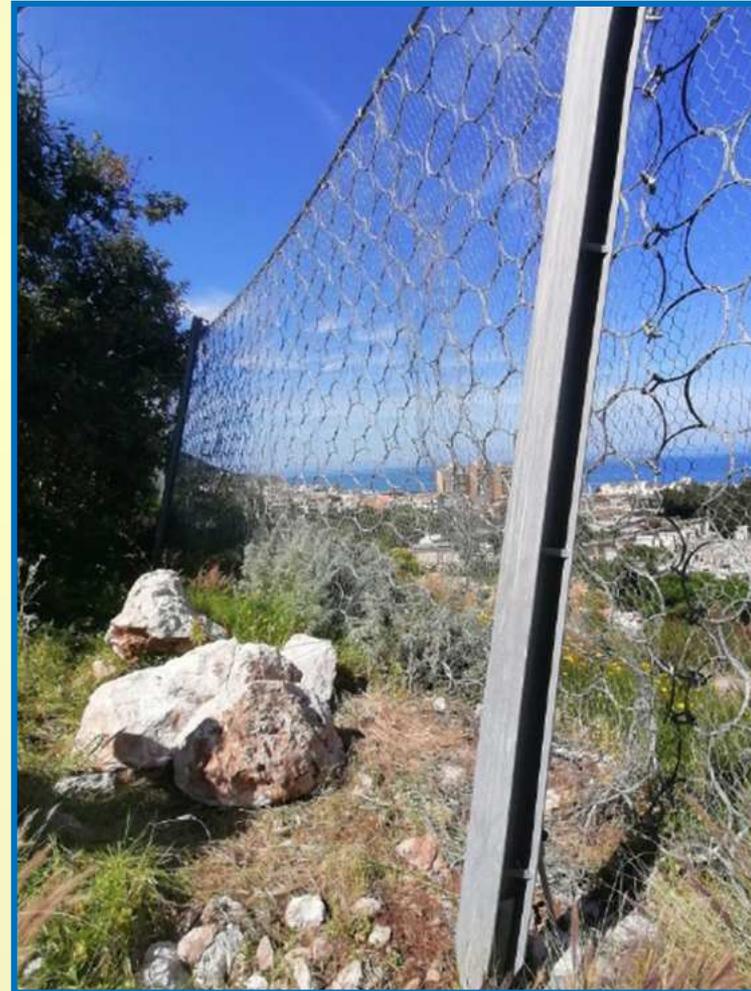
*Demolizione dei blocchi crollati
con prodotti espansivi chimici*

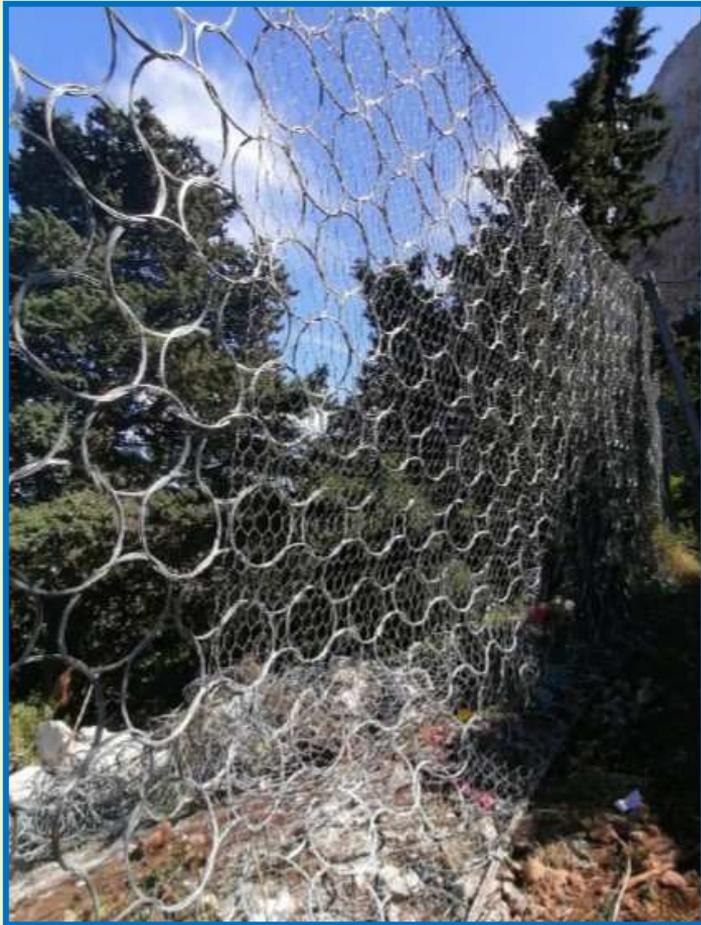
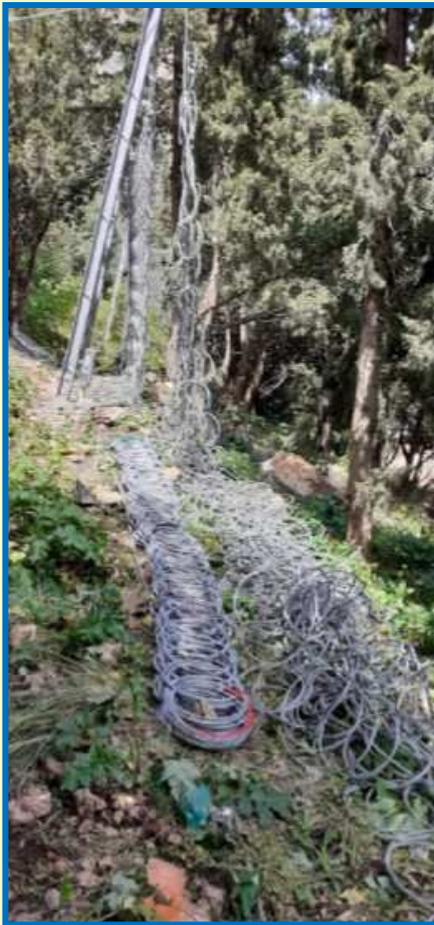
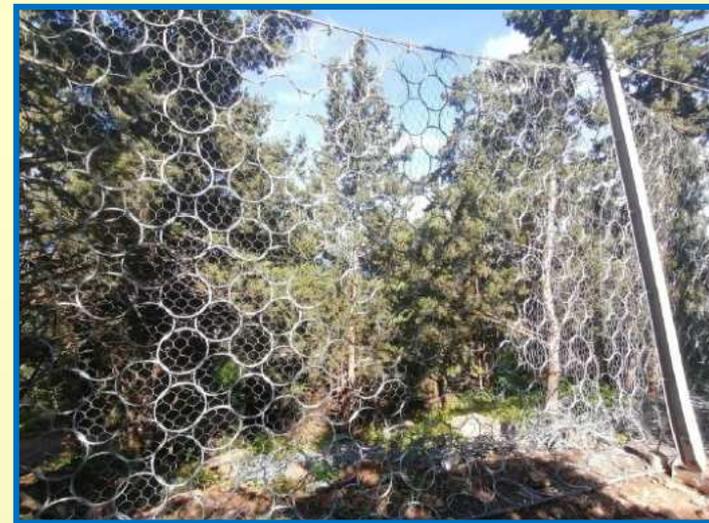
*Sostituzione dei
pannelli di rete
di
intercettazione
molto deformati*

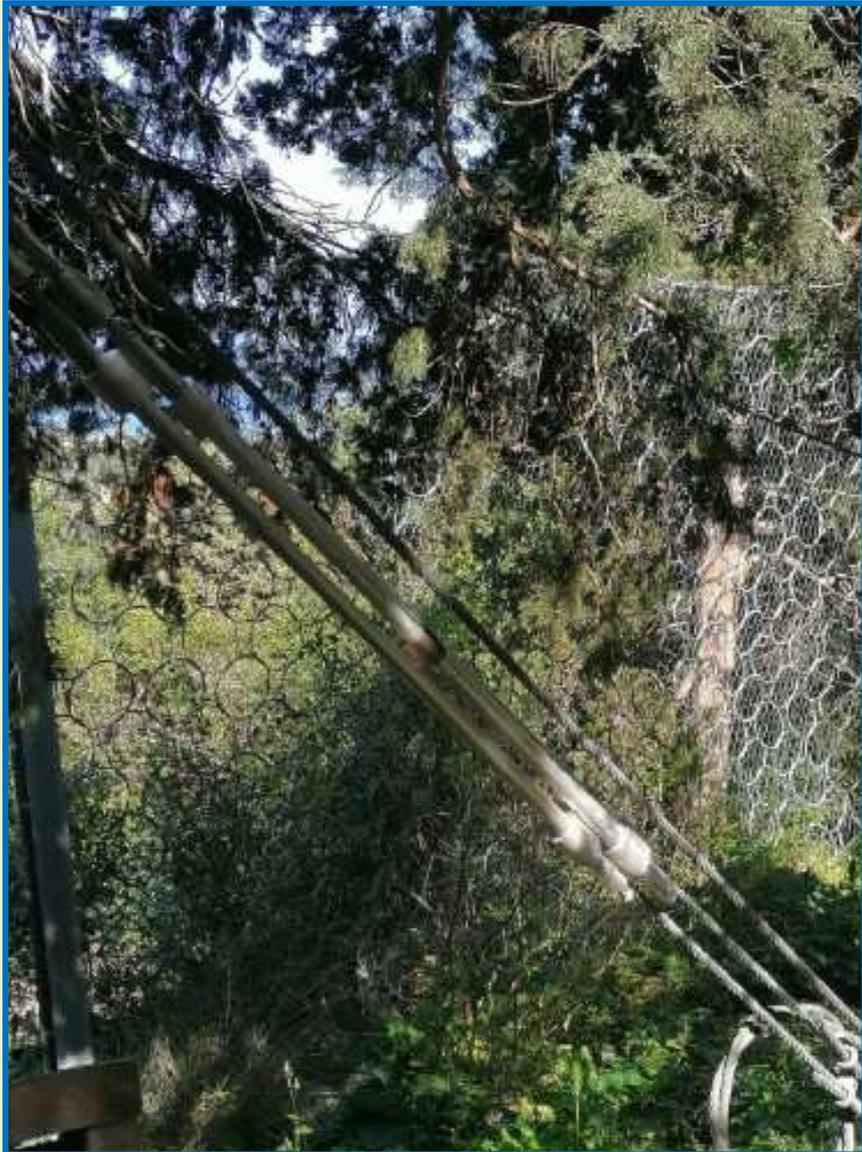
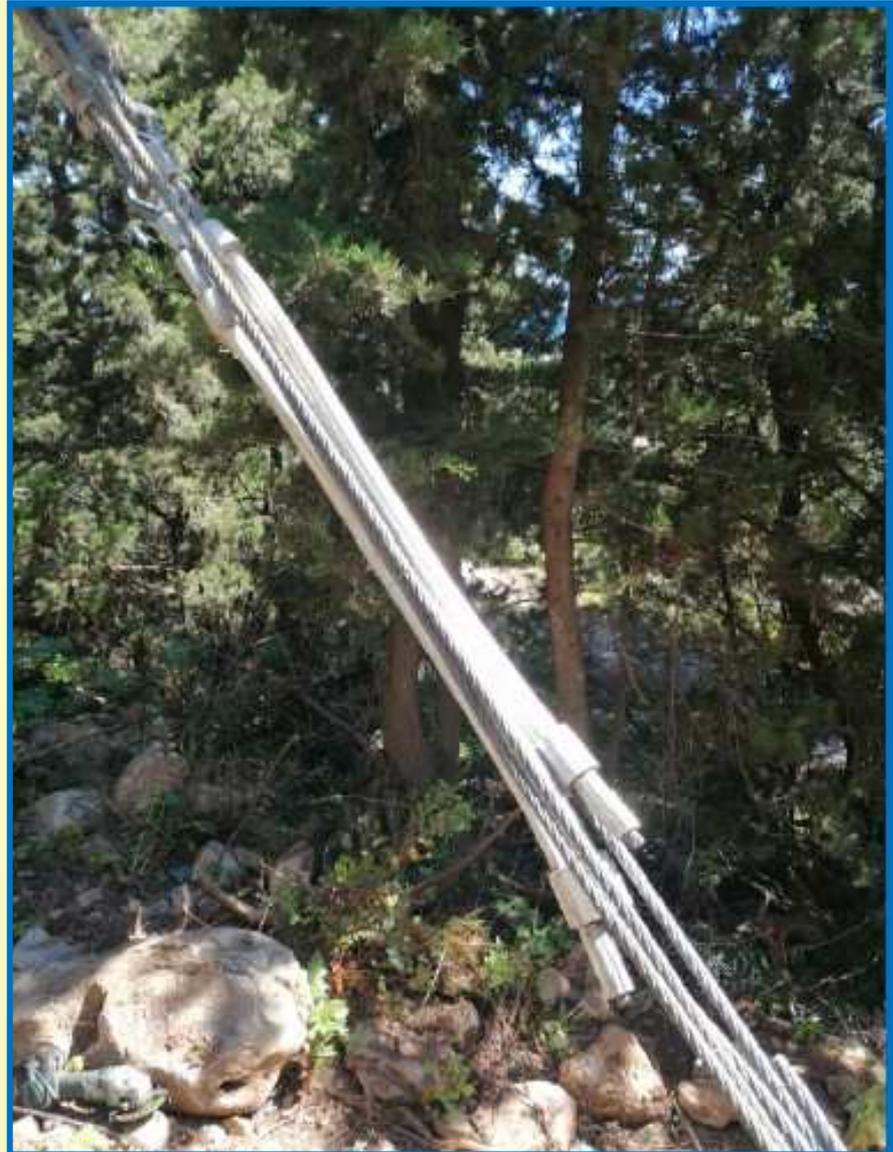
Sostituzione dei freni dei controventi di monte danneggiati

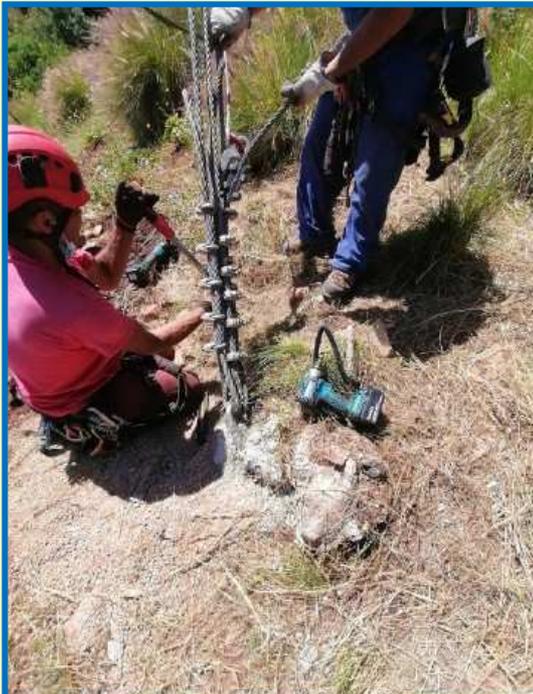
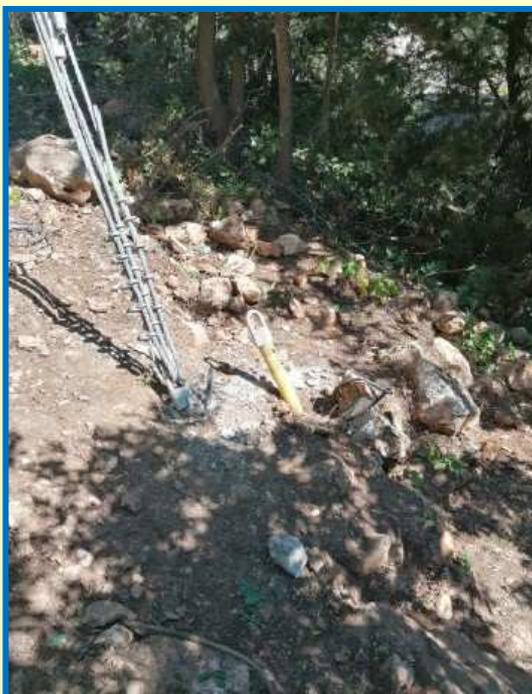
Ancoraggi dei controventi laterali danneggiati

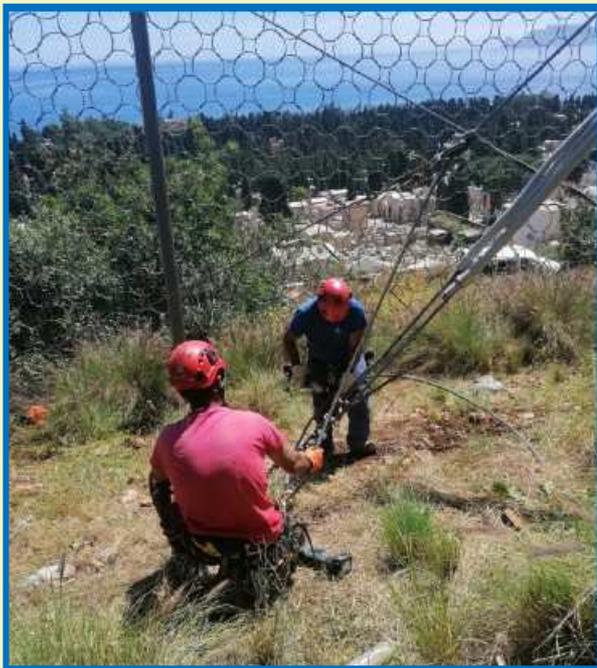
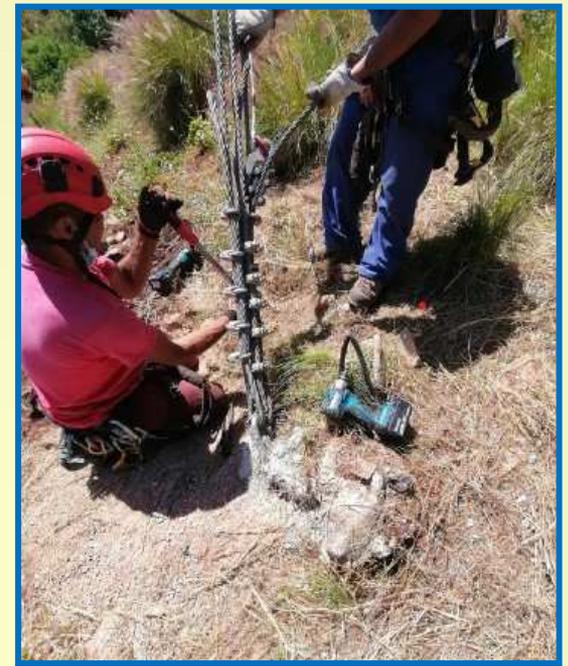
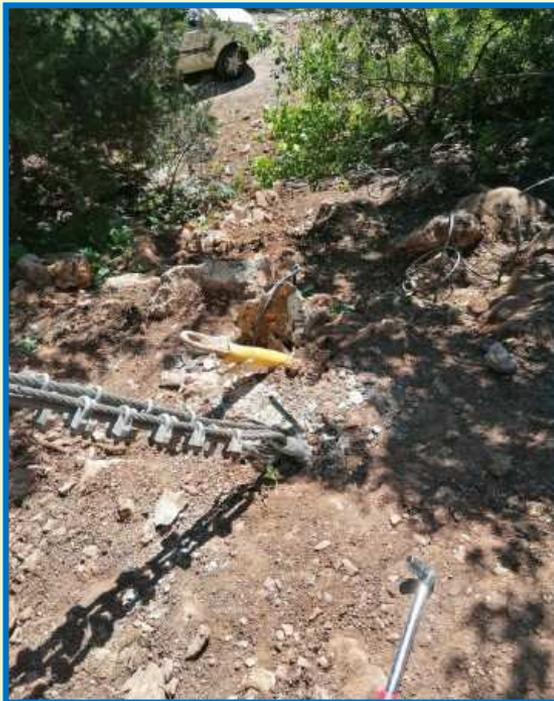
Nuovi ancoraggi dei controventi laterali

Fasi esecutive per il collegamento dei nuovi ancoraggi ai controventi laterali

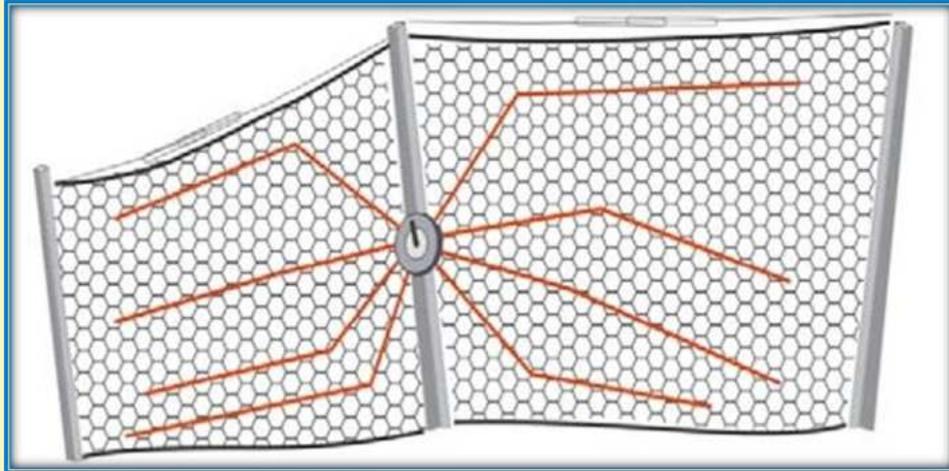
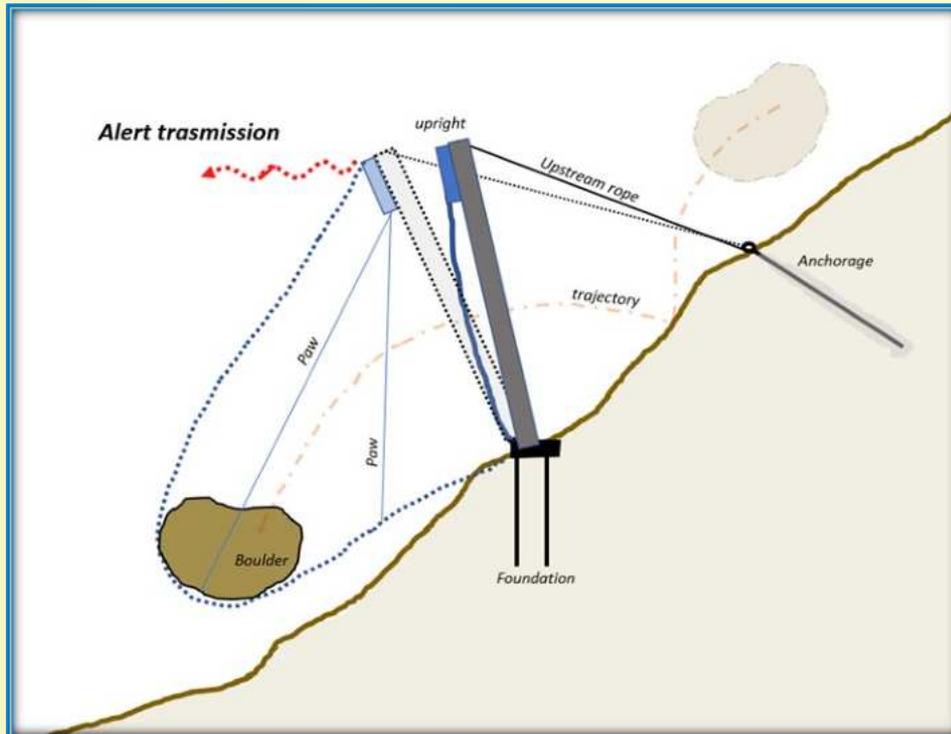
Sistema di monitoraggio in remoto

- Componenti tecnologici:**
- Strumenti di misura;
 - Sistema di acquisizione, elaborazione e trasmissione dei dati on line;
 - Componenti accessori per l'innesco di un sistema di allarme.
